部分道路工程使用鋼爐碴作為道路底層級配粒料，完工後發生路面隆起漲裂情事，經審計部促請主管機關檢討改善，已修訂施工綱要規範，以改善道路品質及行車安全

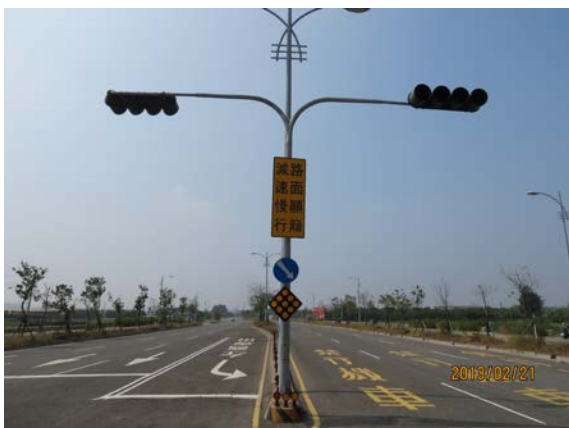
臺南科學工業園區西拉雅大道

瀝青混凝土路面係採多層設計，由下往上分別有路基、基層、底層及面層等，路基為工地原有或人工填築之土壤基礎，底層主要係承受車輛輾壓之重量。審計部臺南市審計處民國(下同)102 年度抽查臺南科學工業園區特定區道路西拉雅大道(3-50)、目加溜灣大道(15-25)等道路工程執行情形，發現部分道路底層使用之鋼爐碴級配粒料，雖符合當時施工綱要規範內國家標準(CNS14602，於 90 年 12 月公布、100 年 11 月廢止)，惟完工通車後，仍產生膨脹及隆起漲裂，影響道路之平整性及行車安全。嗣經臺灣省土木技師公會鑑定結果，部分路面隆起原因應為底層使用轉爐渣(鋼爐碴之一種)，其粒料吸水膨脹，造成路面呈發糕狀隆起漲裂。

審計部為避免道路工程主辦機關繼續援引上開施工綱要規範，再發生路面品質不良情事，建請行政院公共工程委員會檢討相關施工綱要規範，俾兼顧道路平整、安全與資源再利用間之衡平。該會已就施工綱要規範「第 02726 章級配粒料底層」等 4 章，納入經濟部標準檢驗局於 99 年 5 月及 12 月公布之「CNS 15358 A1080 公路或機場底層、基層用碎石級配粒料」等相關國家標準及經濟部事業廢棄物再利用管理辦法最新規定，於 102 年 11 月 2 日完成施工綱要修編作業，增加膨脹試驗法之國家標準及膨脹量不得超過 0.5%(原為 2.0%)等規定，供道路工程主辦機關作為規劃設計之參據，以改善道路品質及用路人行車安全。
