## 高雄有機示範園區生態農塘未設置相關安全防護設施，審計機關促請改善

高雄市政府農業局(下稱農業局)辦理「高雄有機示範園區環境改善工程」(下稱有機示範園區工程)，經審計部高雄市審計處查核發現，該工程施作生態農塘，未設置相關安全防護設施，經函請檢討改善，已於農塘坡面附掛纜網及增設救生圈，強化農耕環境之安全性。

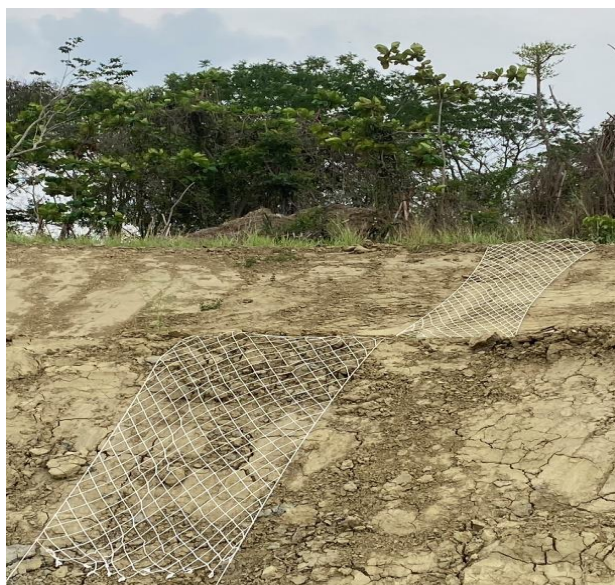
然而，審計處於 111 年 11 月查核發現，農業局辦理有機示範園區工程施作之 3 座生態農塘，總面積約 7,900 平方公尺，邊坡採斜坡式，並於表面鋪設不透水不織布，蓄水深度約達 4.5 公尺，以因應農地灌溉取水需求，惟農塘周邊未規劃設置相關安全防護設施或救生設備，潛藏風險，審計處遂於 111 年 12 月函請農業局檢討改善。

高雄有機示範園區生態農塘纜網設置情形  
(高雄市政府農業局提供)

審計處表示，經追蹤改善情形，農業局已辦理有機示範園區工程變更設計作業，112 年 2 月於生態農塘坡面附掛纜網及周邊增設救生圈，以防人員不慎落水時能及時救援，並輔助攀爬上岸，強化農耕環境之安全性。有機示範園區工程已於 112 年 4 月完工驗收，有助於地方有機農業之發展。
