**彰化縣員林市阿寶坑垃圾掩埋場擋土牆嚴重龜裂，安全性不足，經審計機關促請檢討改善，已修復斷裂擋土牆，並建立定期巡查機制，保障民眾生命財產安全**

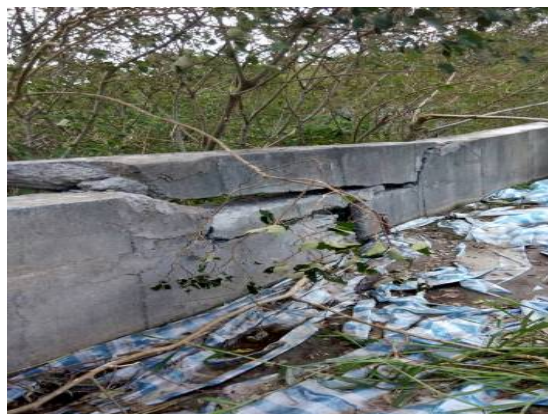
員林市公所經管之員林市阿寶坑垃圾掩埋場位於八卦山區，民國(下同)75年興建完成，自83年12月啟用，迄92年7月垃圾量已達70萬公噸，呈飽和狀態，爰予以封閉並斥資1,320萬元進行復育。彰化縣審計室104年11月查核發現，阿寶坑垃圾掩埋場邊坡設有兩道擋土牆保護，因年久失修及地震所產生之壓力，造成第一道擋土牆出現2處塌陷龜裂，鋼筋裸露，且裂縫有持續擴大現象，恐危及附近2千多戶居民生命財產安全，惟該公所遲未辦理修復工程，且未對垃圾掩埋場週遭環境之復育及污水滲漏等建立定期巡查機制，經於104年12月10日函請積極研謀改善。

改善前情形

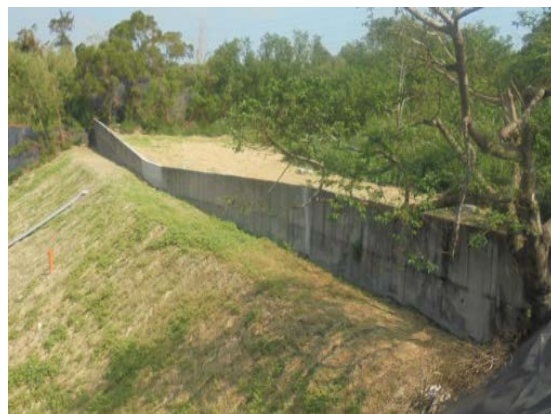
改善後現況

嗣經彰化縣審計室追蹤改善情形，員林市公所已斥資855萬元辦理阿寶坑上方山坡地水保維護工程，修復破裂擋土牆，於105年10月12日竣工，增加掩埋場穩定性及防止水土侵蝕，並於106年6月21日修正「員林市清潔隊垃圾場業務確實執行事項」，建立每日間隔2小時人工巡查及假日由保全公司全程監視之時程、定期巡查污水滲漏或管線破損等機制，以保障民眾生命財產安全。
