# 審計部專案審計報告

## 曾文水庫觀景樓電梯塔興建使用情形

民國 103 年 11 月

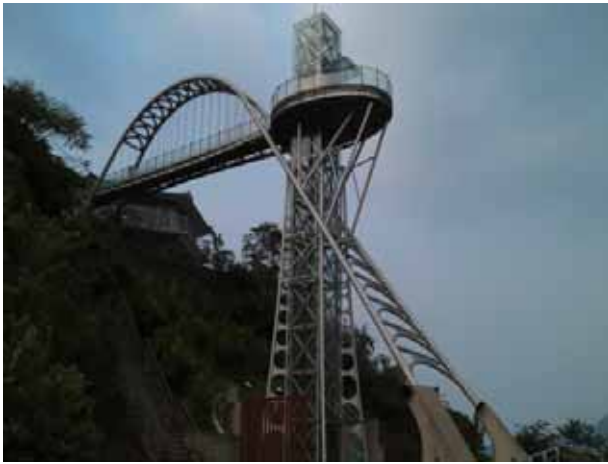
**圖 1 觀景樓天橋、電梯塔及電梯設施**

該府於94年8月25日函復南水局說明二略以：本案經核申報書內容缺失如次，1. 未附國有土地放租租賃契約書及土地管理機關之國有土地同意使用證明書；2. 未附「目地事業主管機關」同意設置函等相關資料，請辦妥後，再依水土保持法相關規定另案重新申請。因此，本案設施主管機關嘉義縣政府既已敘明申請興建之法定程序，惟南水局內部卻據以簽辦「本工程基地為國有財產署所有，．．．，俟完成撥用程序，再提出申請；中正樓電梯工程擬先行復工，不受本案申請影響」並經單位主管核示「如擬」等情，其明知建設作為與法令未合，仍無視前開申請規定而持續施工，執意興建，迄94年12月30日竣工，仍未依照水土保持法及建築相關法令取得本案天橋、電梯塔等設備興建開發許可、建造執照，連帶影響電梯等昇降設備亦無法取得使用許可證，形成實質違建，肇致電梯設備閒置未用長達7年之久（詳圖1）。

照片來源：101 年 11 月 9 日實地拍攝

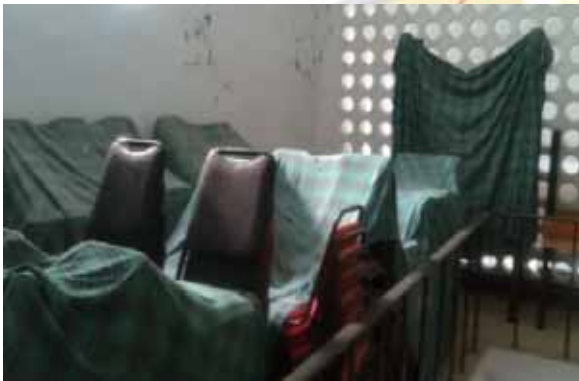
圖 2 觀景樓內部設備閒置情形

1 項第 2 款規定，裁處罰鍰 6 萬元。迨本工程於 94 年 12 月 30 日竣工後，即因本案天橋、電梯塔等設備遲未依照水土保持法及建築相關法令取得建造許可文件，其電梯升降設備亦無法申請取得使用許可，形成實質違章建築，肇致已設置完成之觀景電梯閒置長達 7 年，觀景樓並有地板隆起等情形，迄未發揮應有功能（詳圖 2、圖 3）。

照片來源：101 年 11 月 9 日實地拍攝

有權之前即發包施工，核與建築法第 25 條第 1 項及「各機關辦理公有建築物作業手冊」第 4.2.2 節之規定有違；且明知建設作為與法令未合，仍執意興建，以致增建完成之電梯塔等設施無法取得使用許可，成為實質違章建築，閒置未用長達 7 年，迄未發揮應有功能，核有未盡職責情事。應針對該局在未取得建造許可與土地所有權之前即發包施工，及明知建設作為與法令未合，仍執意興建等違失情事，檢討違失人員責任予以議處，並督促所屬研謀具體改善措施。

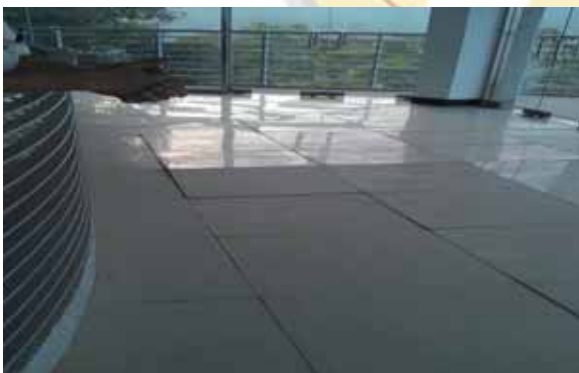
圖 3 觀景樓地板隆起情形

照片來源：101 年 11 月 9 日實地拍攝

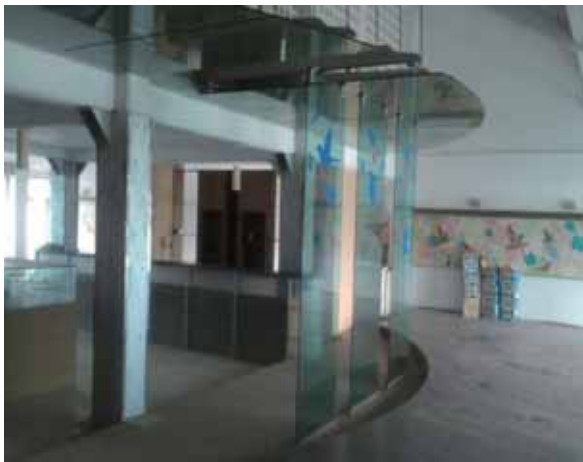
圖 4 觀景樓內部閒置情形

案小組跨部會協調平台之功能，加速解決窒礙問題，俾尋求可行之良策，促使早日活化閒置設施，水利署暨南水局匿情不報，一再錯失輔導活化補救之改善時機，任由已設置完成之觀景電梯閒置長達 7 年之久（詳圖 4）。

照片來源：101 年 11 月 9 日實地拍攝

綜上，水利署暨南水局對本案閒置之公共設施，未遵照經濟部指示確實依行政院活化閒置公共設施推動方案貳、肆、伍規定覈實清查，並提報列管，俾尋求可行之良策，善用行政院活化閒置公共設施專案小組跨部會協調功能，加速解決閒置問題，促使早日活化閒置設施，一再錯失輔導活化補救之改善時機，核有未盡職責及效能過低情事。應針對水利署未依行為時之行

政院活化閒置公共設施推動方案規定覈實清查，且未提報列管本案閒置公共設施之情事，檢討疏失人員責任予以議處，並督促所屬研謀具體改善措施。

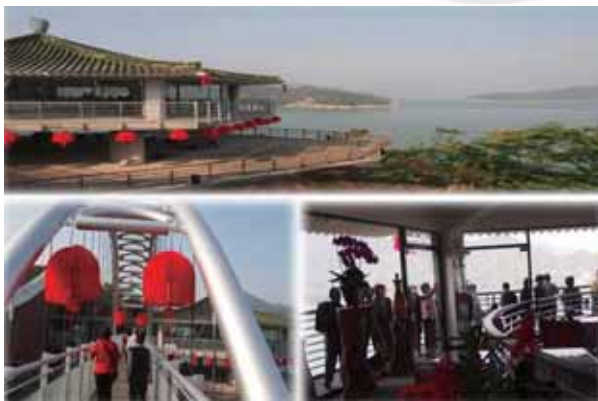
圖 5 觀景樓六角亭餐廳正式營運情形

本案觀景樓已規劃為環境教育館，觀景樓六角亭餐廳於 102 年 8 月 30 日完成招商委外經營，天橋、電梯塔、電梯等設施於同年 12 月 1 日啟用，有效活化公共設施使用效能，提升曾文水庫風景區服務品質（詳圖 5）。觀景電梯塔正式啟用後，自 103 年 1 月至 8 月底止，曾文水庫風景區觀光人數與去（102）年同期相較，計增加 1 萬 3 千餘人次，營運收入增加 54 萬餘元。

照片來源：南水局提供
