# 審計部專案審計報告

## 高雄市鳳山溪流域整治計畫執行情形

民國 106 年 1 月

審計部

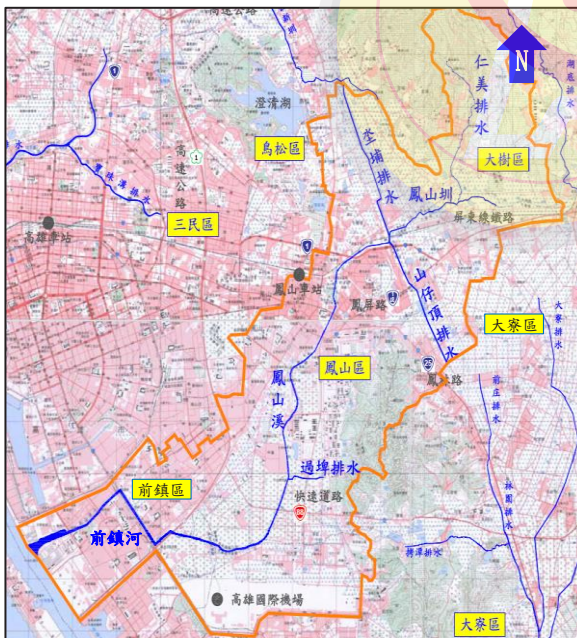
圖 1 鳳山溪流域圖

鳳山溪發源於高雄市九曲堂山區之湖底溝，向西南流經高雄市烏松、大寮、鳳山等地區，貫穿鳳山區中心，進入前鎮區後稱為前鎮河，最後注入高雄港，全長約 20 公里，流域面積約 53 平方公里(詳圖 1)。高雄鳳山地區因早年尚無完整之都市污水集排管，大量未經適當處理之事業廢水與家庭污水皆排入鳳山溪，造成溪水污濁惡臭。前高

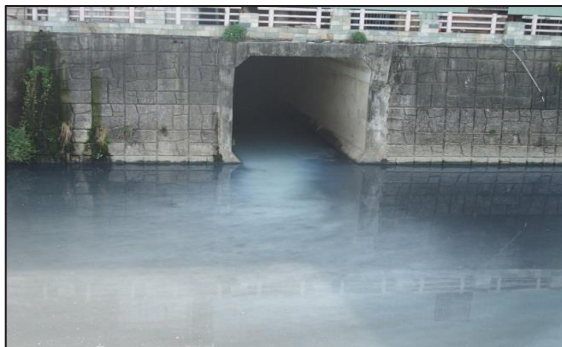
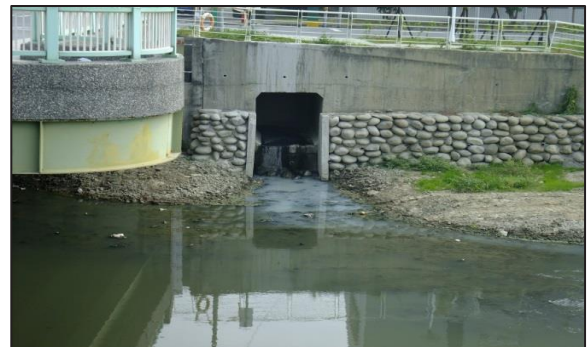
46,401 戶，占預計完成 96,650 戶比率為 48.01%，未完成比率近五成，顯示前高雄縣政府及水利局辦理用戶接管實際執行進度遠低於實施計畫預定進度，用戶接管進度遲緩，主要因素為後巷增建及違建等施工障礙未能排除。復前高雄縣政府為排除用戶接管工程施工障礙物，於 94 年間即研擬「高雄縣政府污水下水道用戶接管工程施工障礙物專案處理作業程序(草案)」，惟至 99 年 12 月 25 日市縣合併，前高雄縣政府在長達 5 年期間，未完成法定程序並據以推動執行。又水利局接辦「高雄近郊(鳳山、鳥松區部分)污水下水道系統」逾 3 年，對於未配合拆除違章建築之

家庭污水未經處理直接排入鳳山溪。  
資料來源：102 年 12 月 10 日實地拍攝。

一、持續推動污水下水道用戶接管工作，及修正高雄市政府污水下水道用戶接管違建處理作業程序，並同時強制用戶接管，通知用戶限期自行拆除違建物，逾期將由高雄市政府工務

(二)由於前高雄縣政府在推動污水下水道用戶接管初期，考量民眾對於用戶接管後環境衛生之改善存有疑慮，因而採 2 階段執行，第 1 階段採「示範宣導」，對於立即可執行用戶接管者先行辦理，使民眾瞭解何謂用戶接管及體驗用戶接管之好處。由於第 1 階段之執行已見成效，水利局已於 103 年 12 月 3 日發布「高雄市 12 月起全面強制用戶接管」新聞，自 103 年 12 月起進入第 2 階段採用戶接管「強制施工」，及修正「高雄市政府污水下水道用戶接管違建處理作業程序」，通知民眾自行拆除後巷違建物，使後巷寬度達 80 公分以上，如逾期限未拆，將由工務局依高雄市政府取締違章建築執行要點之規定拆除違建物。

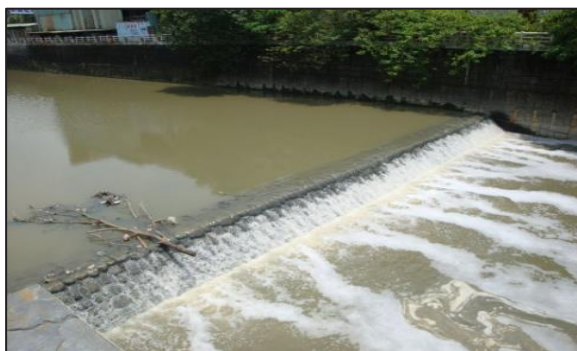
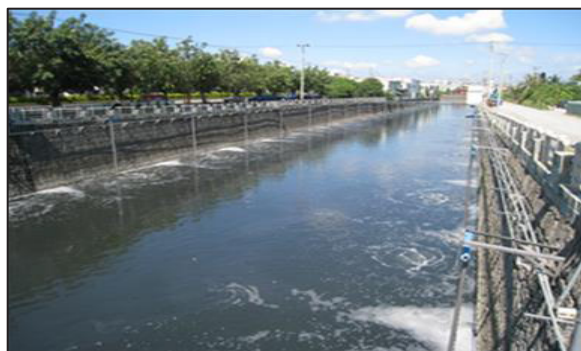
染來源包含上游三支流集水區內事業、民生污水，以及鳳山市區民眾及商業活動產生之生活雜排水，為污染最嚴重河段。前高雄縣政府為改善鳳山溪上游水質，於 98 年間辦理「鳳山溪流域整體整治計畫—主河道整治工程(第 3 期)」，期藉由在大智陸橋上游興設攔水堰，並搭配河道曝氣方式削減鳳山溪污染量(攔污、曝氣工程部分結算金額為 1,455 萬餘元)。該府將整治河段[(鳳山溪上游之山仔頂支線及埤埔支線匯流處(12k+510)之鳳山溪主要河道起至大智陸橋(11k+693)止)]分為上游曝氣段及下游沉砂段。曝氣段是利用 40 組(80 部)沉水式噴流曝氣機於溪

鳳山溪於大智陸橋上游河段原設置攔水堰及河道曝氣設施。  
資料來源：水利局提供。

底輸入空氣，藉由水與氣泡接觸介面之氧傳輸，供給水中生物氧化分解有機物需要之氧氣，以消除溪底厭氧層及難聞氣味，可減少 BOD。沉砂段是在大智陸橋前設置砌石攔水工，使水位提高，以增加曝氣段之曝氣效率，並使水流速減緩以達到沉砂，可減少水中 SS。

3. 大智陸橋上游攔水堰完成後，如預期使得上游河段水位揚升，河道流速趨緩導致底泥沉降淤積。惟水利局對於上開「鳳山溪排水及支流曹公圳水質改善成效評估計畫」成果報告結論建議應加強清淤之沉砂段並未辦理清淤，99 年 12 月之水質檢測結果，於濟安橋測站 BOD 為 24.7mg/L、DO 為 0.1mg/L，NH<sub>3</sub>-N 為 9.74，RPI 值達 8.25；於大智陸橋測站，BOD 為 21.9mg/L、DO 為 0.0mg/L，NH<sub>3</sub>-N 為 10.5，RPI 值達 8，整體水質再呈現嚴重污染狀況，經該局於 100 年間委託○○工程顧問公司辦理「鳳山溪中上游污染整治規劃」分析認為河道淤泥及污染

物沉積量過多導致水質改善未如預期，兩處截流工亦因淤積影響其功能，曝氣機運作時擾動淤積底泥，反使水質惡化，至 102 年 3 月間因已無法改善，而將耗資千萬餘元設置之曝氣機及攔水堰拆除。

(一)原有鳳山溪河道之曝氣須搭配攔水堰抬高水位進行，然因水位揚升致流速趨緩，造成常流量時懸浮固體沉澱，水利局歷年尚依巡查鳳山溪及其上、支流狀況清疏，然底泥仍需藉由大流量水力沖流始能清除，考量使用曝氣設施每月電費高達 20 萬元，且屢有民意代表及民眾反映曝氣設施及攔水堰操作聲響影響作息，及該區域先後辦理污水下水道用戶接管、新增 12 處截流設施、鳳山溪污水處理廠放流清水補注等措施，可有效削減污染，原曝氣設施及攔水堰已完成階段性任務，故而拆除。因考量曝氣設施仍有功能性，於 102 年 3 月間拆除時，即已將其遷移至幸福川(二號運河)使用，以持續發揮財物效能。

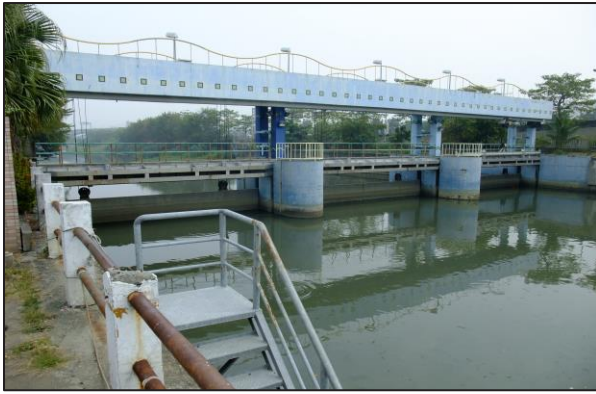
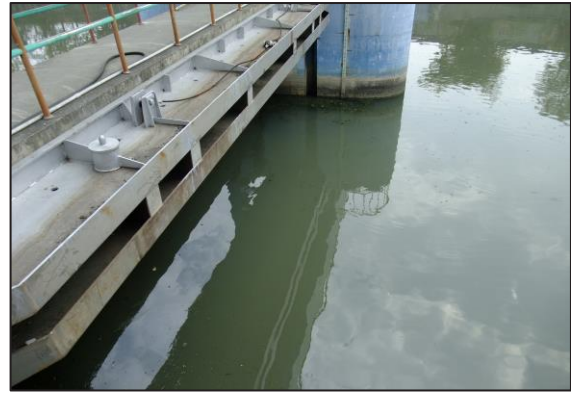
高公截流站及下游前鎮河污染情形。  
資料來源：102 年 12 月 10 日實地拍攝。

3. 惟查水利局在未完成上開「鳳山溪中上游污染整治規劃」委託技術服務案中，有關高公截流站停止截流方案之水質評估模擬前，即於 100 年 8 月以鳳山溪污水處理廠放流至鳳山溪之二級放流水，再由下游之高公截流站截流至中區污水處理廠進行一級處理，不符實際操作程序、農田水利會於灌溉期間排放灌溉水至鳳山溪，可活絡前鎮河水質、高公截流站上游水質優於下游水質等為由，簽准於同年 9 月開啟河中閘

門。嗣經高雄市審計處派員會同水利局人員於102年12月10日赴現場查核發現，實際流經高公截流站之鳳山溪水非僅鳳山溪污水處理廠二級放流水，尚包含鳳山溪河道兩側尚未截流及未經處理之雨污水。又該府雖有引鳳山溪上游灌溉水稀釋水體污染濃度之規劃，惟據該局101年2月23日召開「研商利用高雄農田水利會農業灌溉餘水排入鳳山溪使用事宜」結論，高雄農田水利會表示現有灌溉區水源不足，已無灌溉餘水排鳳山溪，而未執行。顯示該局未詳實評估上開實情，即貿然開啟高公截流站河中閘門。

截流站下游之臨海橋測站處)之BOD、SS及NH<sub>3</sub>-N等污染負荷分別占該河段各污染來源之35.3%、43.6%及55.4%，污染負荷排序皆為各污染來源第1位。按該期末報告簡報亦說明，高公截流站閘門於100年9月開啟後，水質惡化，DO明顯降低，NH<sub>3</sub>-N提高；且於前鎮河臨海橋測站處監測之DO合格率由100年1至6月(閘門開啟前)之80%下降至101年1至6月(閘門開啟後)之20%。且據媒體報導略以：高雄市鳳山溪中下游的明鳳橋段的水質，最近嚴重污染惡臭……市府這些年花了不少經費將下游的前鎮河段整治得很漂亮，但中上游的污水再繼續流入，還是白花錢，做白工。顯示開啟高公截流站河中閘門，將未完成水質改善之鳳山溪溪水排入前鎮河，對前鎮河水質已有不良影響，環境品質益形惡化。

(一)因高公截流站位於感潮段，水理較為複雜，水利局當時檢視高公截流站上、下游水質數據後，考量停止截流可減低污水處理廠每月約 20 萬噸之處理水量及減少約 200 萬元電費支出，故作成停止截流之判斷。有關未模擬完成高公截流站之水質評估，及未完成鳳山溪兩岸之污水截流，即貿然放流鳳山溪水至前鎮河部分，經檢討係因辦理高公截流站停止截流評估計畫與管理該截流站為不同單位，缺乏橫向聯繫所致，

已督促水利局爾後執行重大計畫，如涉及不同單位整合議題，於設計規劃階段即應邀集相關單位共同研商，加強橫向聯繫並彙整完整內部資訊，作為市府決策參考，避免類似情事再發生。

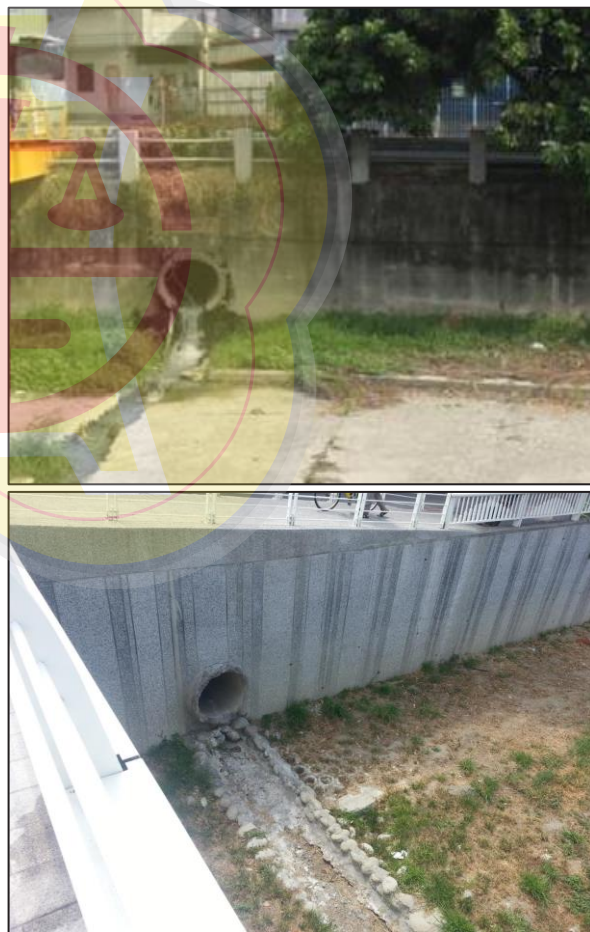
鳳山溪沿岸新設截流設施情形：截流前，污水自涵管排出(上)；截流後，涵管已無污水排出(下)。

(三)又水利局配合鳳山溪污水區污水系統管線之布設，除針對鳳山溪沿岸既有 8 處污水截流設施加強維護外，並於 103 年新增 12 處截流設施，合計已完成鳳山溪上、中及下游 20 處污水截流設施，可有效截流流入鳳山溪之污水，有助於改善鳳山溪水質。

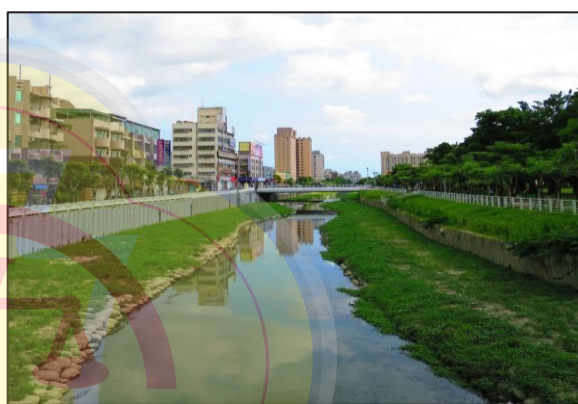
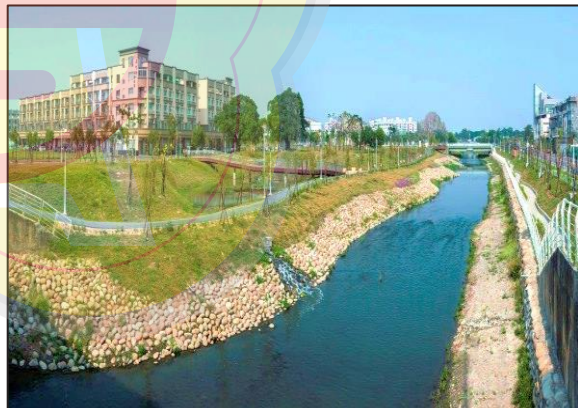
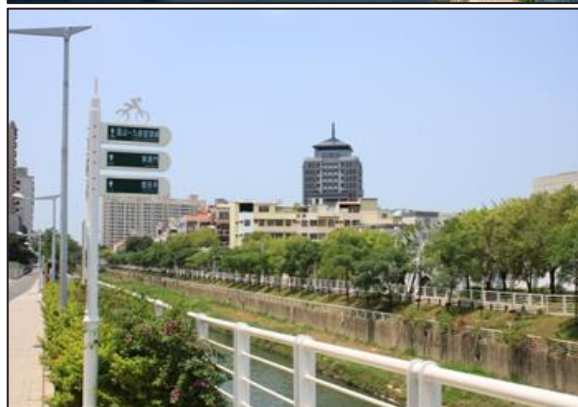
鳳山溪水質及景觀改善情形。

12.28mg/L，均已達成 BOD 在 15mg/L 以下之目標；全年水中 DO 平均值分別為 3.87mg/L、3.76mg/L，合格率(指  $DO \geq 2\text{mg/L}$ )100%。又富田橋、大東橋水質測站於 105 年 1 至 8 月監測水質結果，BOD 平均濃度更分別下降至 7.49mg/L、8.98mg/L；全年水中 DO 平均值分別為 4.30mg/L、3.31mg/L，合格率亦為 100%；RPI 為 5，已較 98 至 102 年度之平均值為 5.73 至 8.97 降低，顯示鳳山溪水質狀況持續改善。

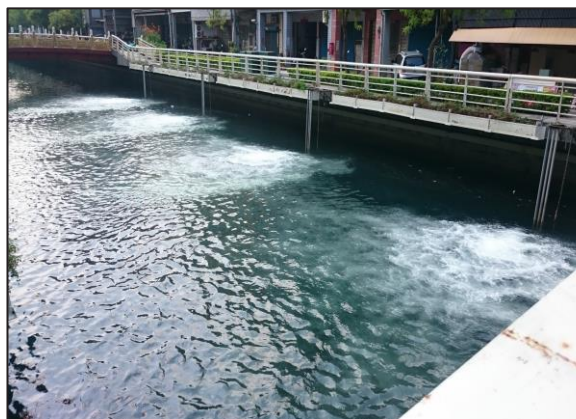
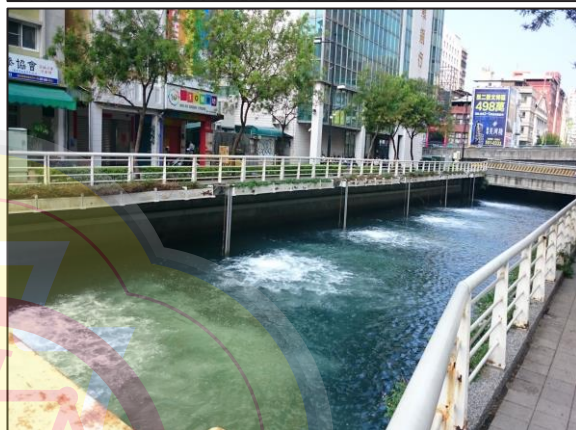
三、另原設置於鳳山溪大智陸橋上游之曝氣設施，於 103 年拆除時即已移至幸福川(二號運河)使用，在曝氣設施安裝前，位於南台橋水質之 BOD 為 13.6mg/L、SS 為 16.0mg/L (102 年 5 月間量測)，經曝氣後 BOD 為 2.32mg/L、SS 為 7.56mg/L (105 年 3 月間量測)，其污染削減率 BOD 削減量 83%，SS

曝氣設施移至幸福川(二號運河)使用情形。  
資料來源：水利局提供。

削減量 52.75%；另下游閘門(即河口橋)曝氣前 BOD 為 11.56mg/L、SS 為 12mg/L (102 年 5 月間量測)，曝氣後 BOD 為 3.64mg/L、SS 為 6.69mg/L (105 年 3 月間量測)，其污染削減率 BOD 削減量 68.51%，SS 削減量 44.25%，可知曝氣設備經移置幸福川已充分利用，並產生水質淨化作用。
