# 審計部專案審計報告

## 雲林縣縣定古蹟虎尾糖廠鐵橋 修復工程計畫執行情形

民國 105 年 3 月

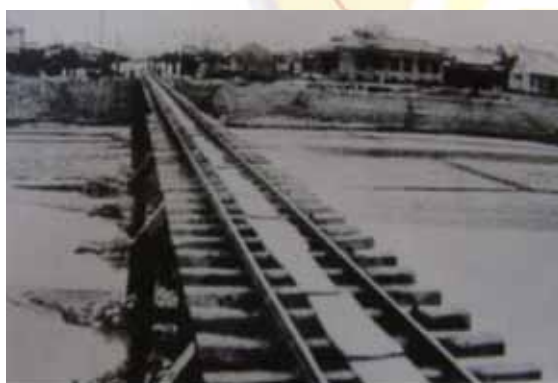
圖 1 早期的虎尾糖廠鐵橋

雲林縣虎尾糖廠鐵橋(下稱該鐵橋)跨越北港溪水系之虎尾溪河段，原屬台灣糖業股份有限公司虎尾總廠設施之一(詳圖 1)，位於糖廠廠區南側，全長 437 公尺，現存鋼構桁橋據相關文獻<sup>1</sup>推論為日本昭和 6 年(西元 1931 年)時所興建(詳圖 2)，係為糖廠整體運輸需要而興建的專用鐵道，通常以運送原料為主，但亦能載運旅客。民國(下同)35 年臺灣光復後逐漸發展成為當地重要通勤及通學的交通工具，除了具

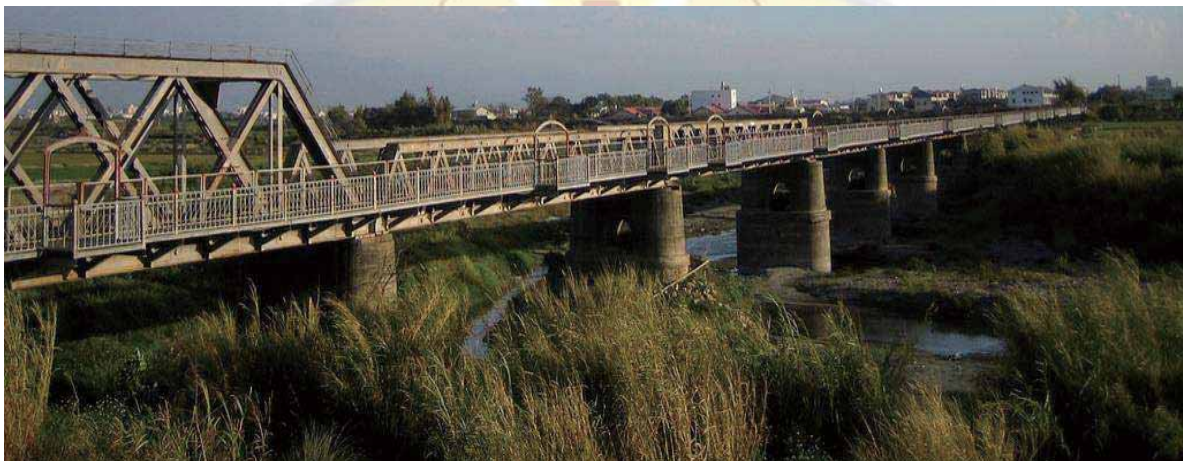
圖3 雲林縣縣定古蹟虎尾糖廠鐵橋全貌

總管理處籌備處(101年5月20日改制為文化部文化資產局，下稱前文資總處)補助雲林科技大學文教基金會辦理「雲林縣虎尾鎮歷史建築虎尾糖廠鐵橋調查研究計畫」，98年7月17日指定公告為雲林縣縣定古蹟(詳圖3)。該府獲前文資總處及內政部於98年4月間補助3,150萬元，與該府配合款1,416萬餘元，合計4,566萬餘元，於同年10月辦

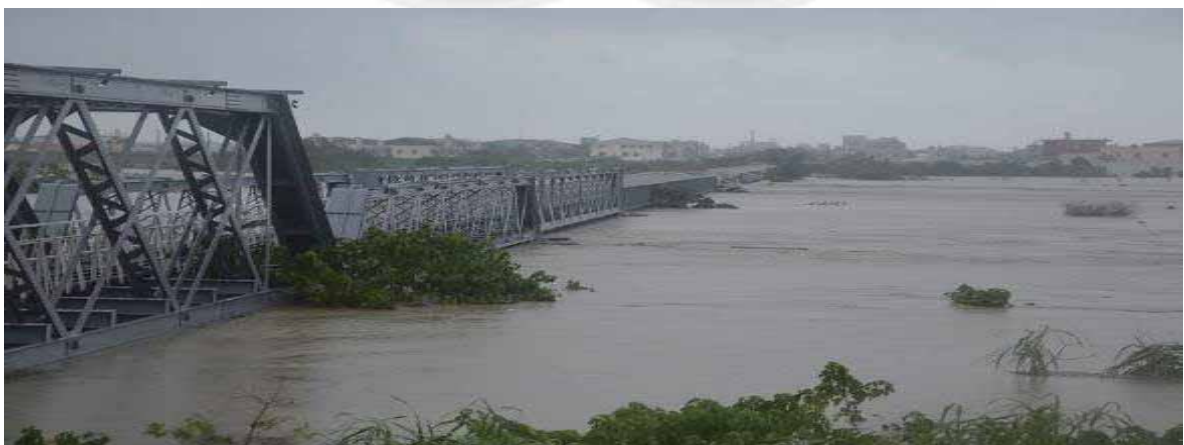
圖4 蘇拉颱風侵襲情形

理該鐵橋修復暨景觀改善工程，100年9月17日修復啟用後成為雲林縣文化旅遊重要景點之一。惟因欠缺橋墩維護之積極作為，致啟用未滿周年，於101年8月2日蘇拉颱風侵襲(詳圖4)時，部分橋墩及橋身即遭沖毀折斷，肇致鐵橋無法通行，又於風災發生後未積極進行修復。

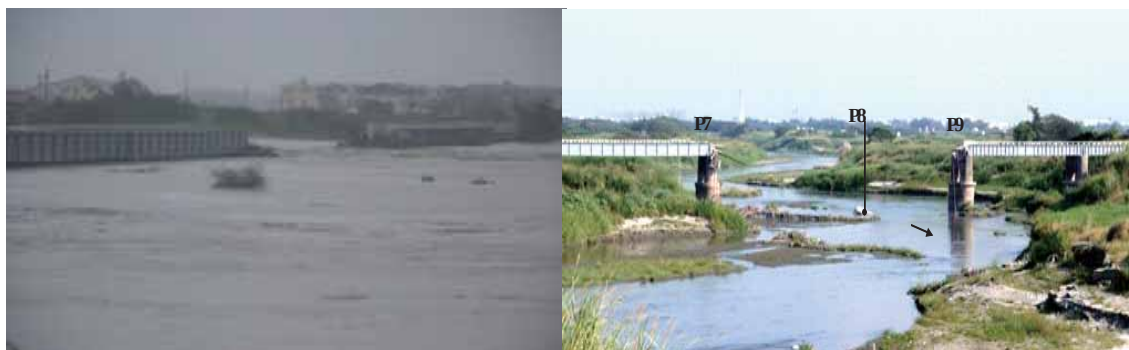
圖 5 虎尾糖廠鐵橋毀損情形

雲林縣政府自 92 年將該鐵橋登錄為雲林縣歷史建築，95 年辦理虎尾糖廠鐵橋景觀改善計畫，因相關承辦人員更迭頻仍，部分檔案資料無法完整提供，致難以確認調查資料有無缺漏之情事。又 101 年 8 月 2 日蘇拉颱風將鐵橋橋墩及橋身沖毀折斷(詳圖 5)已難窺原貌，且囿於查核時間及人力之限制，本專案調查

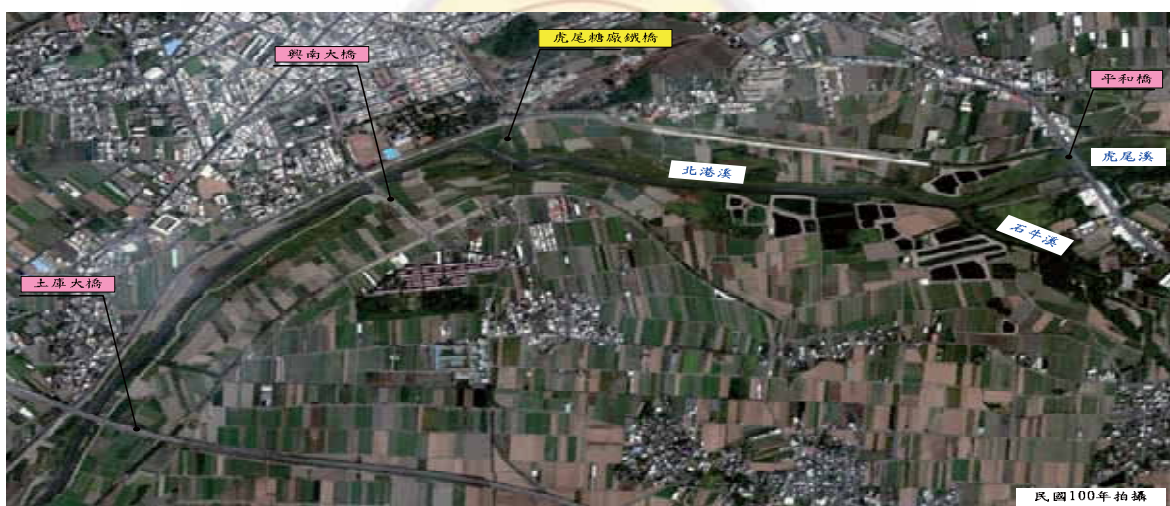
圖 6 虎尾糖廠鐵橋航照圖

雲林縣虎尾糖廠鐵橋係 1 座英日合作的橋梁，為雲嘉地區年代最久遠的糖廠鐵橋，位於台灣糖業股份有限公司虎尾總廠廠區南側，跨越北港溪水系之虎尾溪河段(詳圖 6)，全長 437 公尺，共 23 座橋墩，

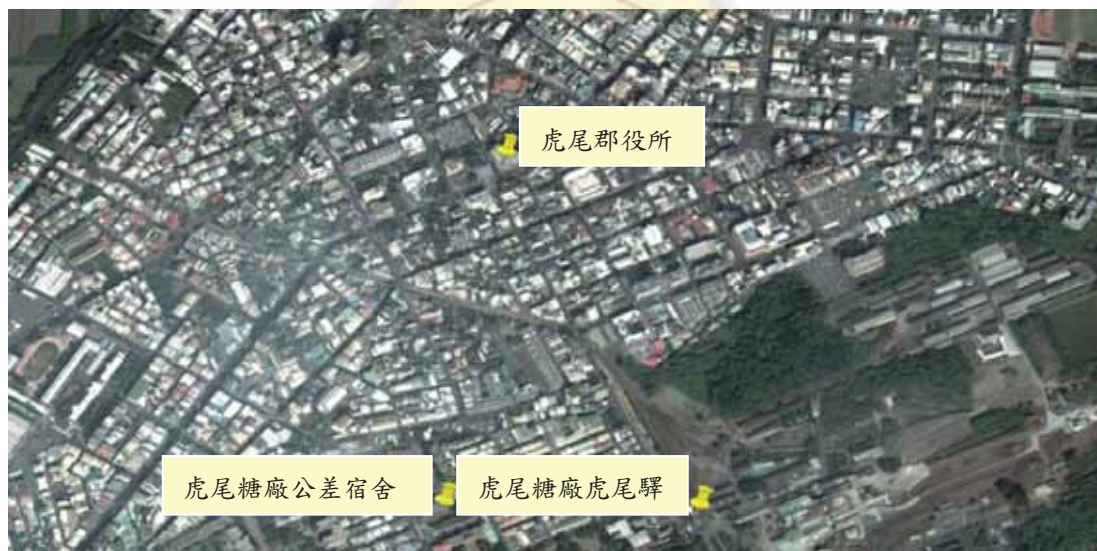
圖 8 虎尾糖廠鐵橋周邊觀光規劃圖

之產業文化資產，為日治時期最具代表性的工業建設，緊扣雲林縣虎尾鎮開發歷史，及連結許多民眾難忘的回憶。90 年 11 月 10 日該鐵橋移交雲林縣政府管理維護，該府遂依文化資產保存法第 8 條規定編列預算，辦理保存、修復及管理維護，規劃該鐵橋兩岸為「親水公園」，並結合附近虎尾糖廠虎尾驛、公差宿

舍、虎尾郡役所及同心公園等地(詳圖 8 及 9)，提供民眾一處觀光休閒遊憩場所。該鐵橋連結臺灣鐵路橋梁技術工法及糖業發展歷史之見證，因具有歷史、文化及藝術等價值，雲林縣政府基於維護文化資產之立場，於 92 年 5 月 3 日將該鐵橋登錄為歷史建築，並開啟調查研究計畫，復於 98 年 7 月 17 日公告指

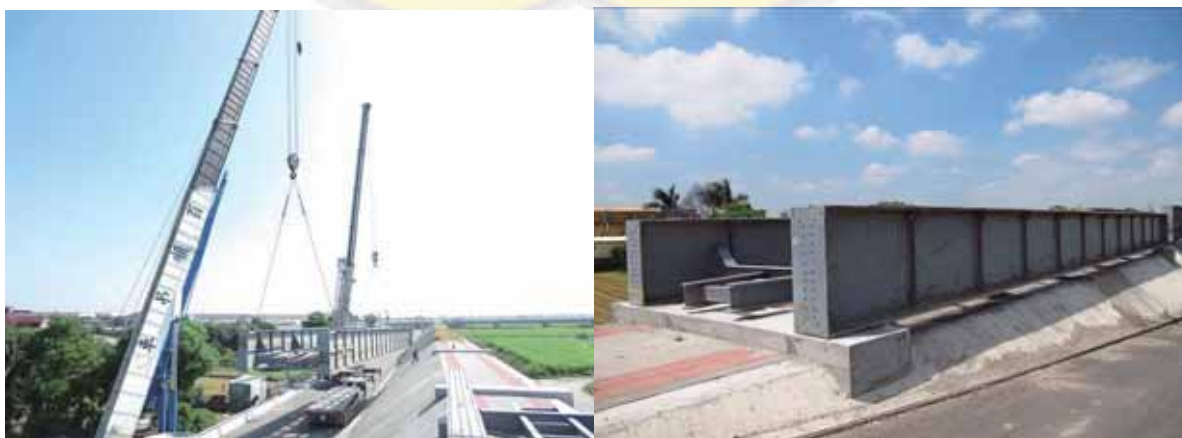
圖 10 第 1 階段緊急工程打撈安置作業

服務」；102 年 4 月 2 日發包「雲林縣縣定古蹟虎尾糖廠鐵橋第 1 階段緊急工程（落水構件打撈安置作業）」（詳圖 10），同年 7 月 4 日竣工；102 年 11 月 6 日發包「雲林縣縣定古蹟虎尾糖廠鐵橋第 2 階段緊急工程（橋墩保護作業）」，103 年 3 月 31 日竣工（詳圖 11）。

工程 110 萬餘元，辦理內容為第 7 及 8 號等橋身吊撈作業；第 2 階段緊急工程 1,010 萬餘元，辦理第 4、6、7 及 9 號等橋墩緊急保護工程，合計 1,666 萬餘元公帑額外支出(詳下表)。

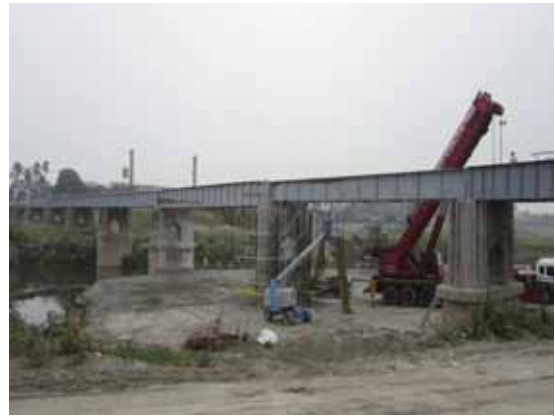
圖 16 鐵橋修復(建)工程執行情形

雲林縣政府概估經風災沖毀鐵橋橋墩及橋身之修復經費約 2 千萬元，經與東○鋼鐵企業股份有限公司(下稱東○公司)磋商結果，該公司應允協助推動災後修復工作，雙方於 103 年 9 月 30 日共同簽署「雲林縣縣定古蹟虎尾糖廠鐵橋蘇拉風災災後修復(建)工程」贈與契約書，同年 10 月取得河川公地使用許可；同年 11 月 19 日開工(詳圖 16)，修復工程進行期間，雙方召開 10 餘次會議研討工作進程，終於

104 年 5 月 20 日竣工，除重現鐵橋景觀風華外，亦為地方政府與民間企業攜手合作共同守護臺灣珍貴文化資產之典範。

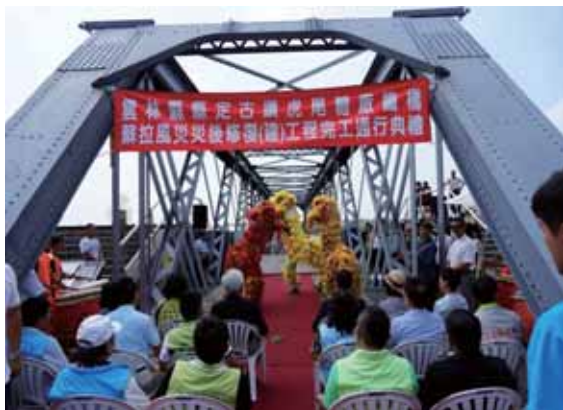
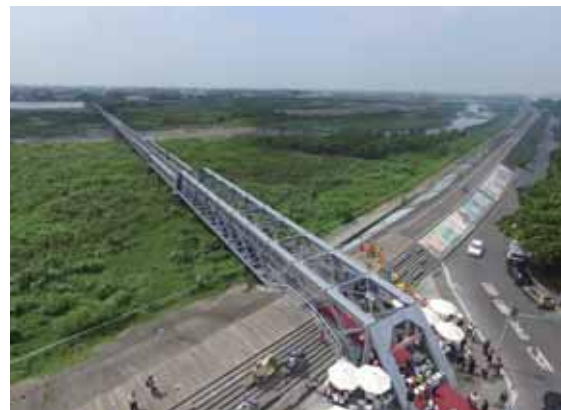
圖 17 鐵橋修復(建)工程完工後開放使用情形

雲林縣政府於 104 年 5 月 20 日將遭風災毀損之鐵橋修復，並於 104 年 9 月 9 日開放民眾使用(詳圖 17)。橋上從昔日通行的小火車轉變為遊客們的單車，提供民眾散步、佇足、眺望北港溪河岸風情之休閒遊憩空間。該府同時將鐵橋兩岸規劃成親水公園，又為凸顯地方文化特色，規劃串連虎尾糖廠虎尾驛、
