# 審計部專案審計報告

## 高雄市殯葬管理處火化設施使用及管理維護情形

民國104年11月

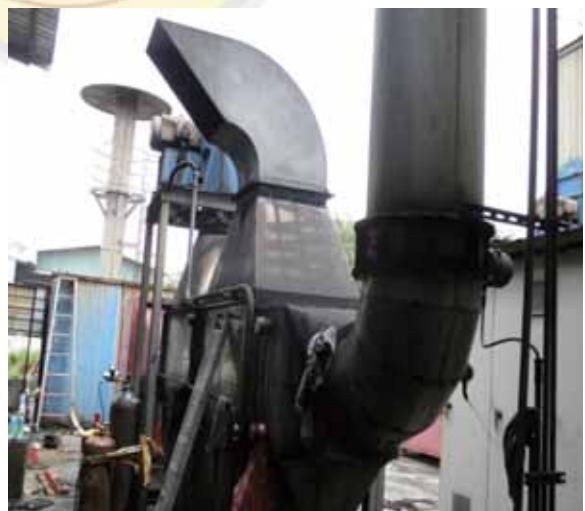
圖 2 空污防制設備損壞閒置

殯管處為使火化過程產生之廢氣排放符合行政院環境保護署發布之「中小型廢棄物焚化爐戴奧辛管制及排放標準」，並降低污染被舉發之風險，前於 93 年間委託中○公司辦理第一殯儀館「遺體火化爐及民俗金爐廢氣排放處理設備改善工程」（決標金額 1,812 萬餘元），增設 2 套火化爐空污防制等設備（詳圖 2），因辦理過程欠缺完整設計圖及未經設計審查核可情況下，即任由中○公司先行施工，且未覈實辦理契約終止之驗

已逾前述民事判決確定後，函請中○公司處理期限(98 年 12 月 8 日之次日起 30 日)2 年餘，債權亦仍全數未獲清償外，上開欲變賣設備經高雄市廢棄物資源回收商業同業公會 101 年 9 月 14 日鑑價結果，價值僅餘 2.5 萬元，後續實際變賣亦僅得款 5.76 萬元，遠低於已給付之工程款 1,419 萬餘元，顯示該處怠於積極任事，致原支付千萬餘元購置之設備因未妥為保管及維護，終僅得以廢棄物方式變賣，且因未儘速及時處理是項設備而相對衍生債權未能儘早受償，嚴重損及政府權益；又上述空污防制設備係供第 5 至 8 號火化爐淨化廢氣使用，惟因該設備迄未拆除運離，囿於空間，爰未再配合設置空污防制設備，致原可繼續(或經修繕後)使用之各該火化爐(帳面價值 2,372 萬元)因無對應之空污防制設備，囿於環保法令規定，自 99 年起停爐，且因長期間置未用、疏於保養維護，致相關零件陸續損毀，迄 101 年底已無法使用。

綜上，殯管處未積極追償前採購空污防制設備衍生之損害賠償債權，及該空污防制設備對應之火化爐長期因設備欠完整無法使用等事宜，除致債權未能儘早受償，亦肇致鉅額公帑購置之火化爐終至損壞無法使用，損及政府權益，允應妥為檢討，並積極研謀具體處置措施，俾使該空污防制設備對應之閒置火化爐，儘速配合修復以恢復正常使用。

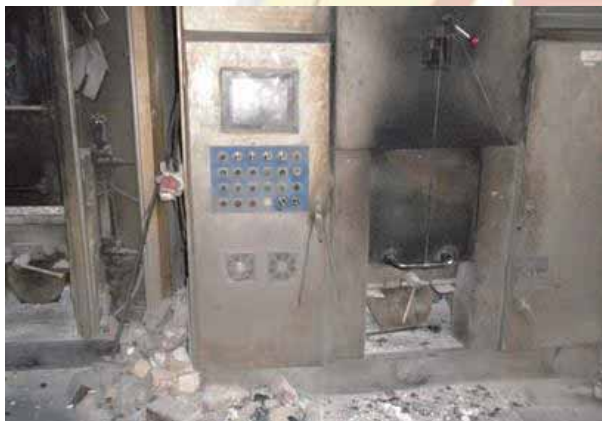
**圖3 第一殯儀館火化爐耐火磚散落**

舊損壞，且機房內四處髒污、零件散落外，甚有耐火磚掉落、防火材損壞等情形，已損及設備使用之安全性。

約規格顯示，火化爐燃燒時內部溫度高達 850°C 以上，燃燒產生之廢氣溫度亦高達 180°C 以上，屬危險性及損耗率均高之設備，且為利於操作者觀察大體火化現況，其安全措施須包含耐熱之監視孔及耐 1,400°C 以上高溫之耐火材裝置等，以避免使用過程因火化爐內、外溫度過高，造成操作人員於操作或觀察過程燙傷或引發公安事故。該處歷年度均編有火化設備維修預算，惟因經費不足，設備維護情形欠佳，高雄市審計處於 101 年 8 月 27 至 30 日實地勘察發現，第一殯儀館火化場設備老舊損壞、內部機房四處髒污、零件散落，甚有火化爐內之耐火磚掉落、防火材損壞等情形(詳圖 3 至 6)，已損及設備使用之安全性，又該處雖研擬自 101 年起陸續推動火化爐汰換工程，惟迄 101 年底仍未完成，顯未能依前述規定落實火化設備管理維護事宜。

為由，迄未能妥為評估火化爐實際使用需求，積極協調編列相關設施之汰舊換新預算；另機房髒污、零件散落，增加使用風險，允應積極協調妥編預算經費，辦理設備維護及汰舊換新事宜，以避免再發生類此情事。

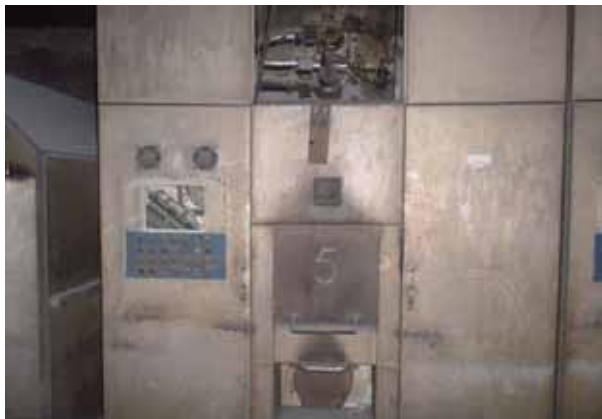
**圖4 第一殯儀館火化爐損壞停爐**

耐用年限，惟殯管處卻未積極籌編預算逐年增添、汰換火化設備，致設備老舊不易維護而衍生火化環境惡劣及損壞情事，甚因第3號及第5至8號等5座火化爐於99年陸續損壞停爐及部分火化爐損壞未及修復而衍生吉日作業未敷實際需求情事，迨101年度始編列第5至8號火化爐及其空污防制設備汰舊換新工程預算。

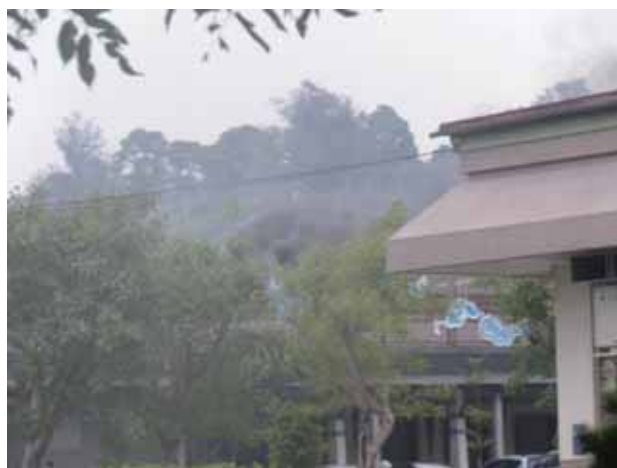
圖 7 第一殯儀館火化場火化時冒出黑煙

經查，殯管處經管之火化爐係空氣污染防治法規範之固定污染源，且第一殯儀館位處市中心北區，周遭住家林立，近年火化件數又呈逐年遞增趨勢，火化設備之負荷已較以往大幅增加，復因部分火化爐停爐未修，火化案件之處理勢須集中於未停爐之設備，且為使申請案件均於當日完成，常需以加大火力等方式縮短每具大體正常火化時間，除造成設備超負荷使用，損害頻仍外，復因設備

老舊及燃燒未完全，於運作過程中產生大量黑煙，遭民眾陳情或投訴檢舉，顯示黑煙問題已造成鄰近居民困擾，實應重視廢氣排放品質以減輕民眾疑慮，並切合民眾生活需求；又查該處尚未設置自動監測設施，以連續監測空氣污染物排放狀況，且 98 至 101 年度該處第一、二殯儀館每年僅就部分火化爐實施空氣污染物檢測，抽檢比率均低於 50%，其中第一殯儀館第 4、11、12、15 及 16 號等 5 座火化爐及第二殯儀館第 2 號火化爐，於各該年度從未辦理戴奧辛等空氣污染物排放量檢測(詳表 3)，除與前述空

又高雄市審計處 101 年 8 月實地勘察發現，第一殯儀館於 28 日火化大體 80 具，火化期間於行政大樓內(與火化場相距約 50 至 100 公尺)即可見火化場排氣煙囪冒出濃厚黑煙，可視範圍內更是煙霧瀰漫(詳圖 7、8，按：以當日火化件數 80 具為基準，該館於 96 年至 101 年 12 月底，當日火化大體逾 80 具者高達 130 天)；另 8 月 30 日火化大體僅 11 具，遠低於 101 年度平均每日火化件數 44 具，目視仍可見黑煙排出(詳圖 9)，顯見該館每日火化爐運轉時均有排放黑煙，卻未見積極檢測，廢氣排放品質堪慮，影響周遭民眾生活品質，致歷年(98 至 101 年)多次遭民眾陳情，惟該處對上開既存之污染事實，卻未積極研謀改善。

氣污染物排放量檢測並檢討研訂具體作業程序及管制規範，俾使設備充分發揮設置效益，並紓解吉日火化治喪民眾久候情形。

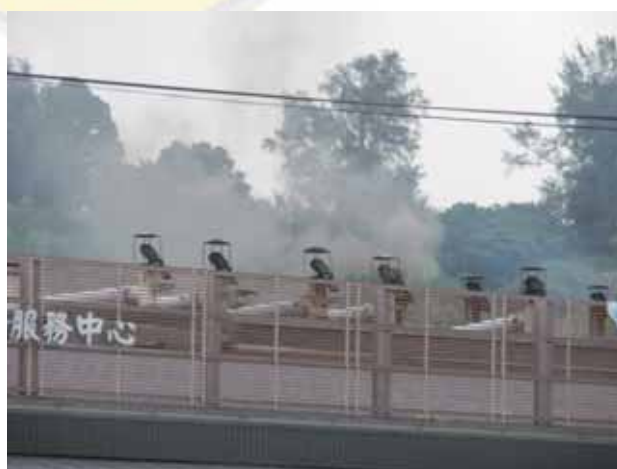
圖 9 第一殯儀館火化場火化時冒出黑煙

高雄市審計處101年8月實地勘察發現，第一殯儀館於28日火化大體80具，火化期間行政大樓內(與火化場相距約50至100公尺)即可見火化場排氣煙囪冒出濃厚黑煙，可視範圍內更是煙霧瀰漫；而8月30日火化大體僅11具，遠低於101年度平均每日火化件數44具，惟目視仍可見黑煙排出，顯見該館每日火化均有排放黑煙，卻未見積極檢測，廢氣排放品質堪慮，已影響周遭民眾生活品質，導致歷年(98至101年)多次遭民眾陳情(詳表2)。
