經濟部水利署辦理臺南市港尾溝溪疏洪工程規劃設計失當，肇致堤岸遇雨塌陷，經審計部促請檢討改善，該署已訂定規劃設計注意事項等相關規定，並完成工程復建加固作業，恢復設施疏洪功能

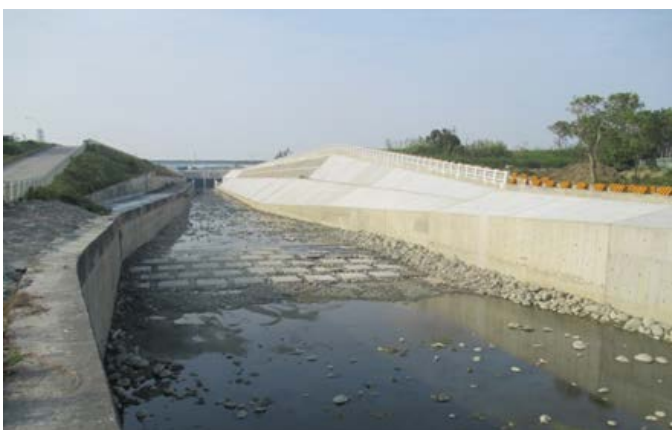
港尾溝溪排水中游疏洪工程復建完成照片  
(經濟部水利署提供)

嗣經審計部追蹤改善情形，水利署為避免因設計疏漏而重蹈覆轍，已於 104 年 4 月 24 日訂定「經濟部水利署辦理樁材應用於河川排水工程設計注意事項」、「經濟部水利署防洪工程地質調查注意事項」及「經濟部水利署分、疏洪道規劃設計注意事項」等，作為將來工程設計及施工之參考，並已覈實依照疏洪水量重新檢討水理分析後，於 105 年 3 月完成復建工作，恢復疏洪工程應有功能，迄至 105 年底止，已歷多次颱風豪雨侵襲，計分洪 14 次，有效改善港尾溝溪排水下游之仁德及保安工業區與鄰近地區之淹水風險程度。
