高雄市政府水利局辦理北屋排水整治工程之設計及施工未臻周妥，經審計機關促請檢討改善，已完成設施安全檢討及改善施工，提供滯洪調節及休憩功能，保障民眾生命財產安全

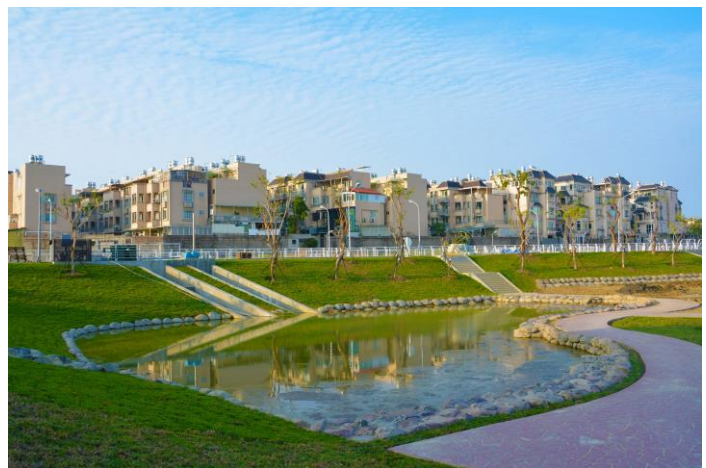
高雄市北屋排水整治完工之公園滯洪池
(高雄市政府水利局提供)

嗣經高雄市審計處追蹤改善結果，水利局已完成基地土壤液化潛勢分析及結構物抗液化強度評估，確認符合設計安全規定，並督促廠商改善滯洪池坡面坡度，確保設施安全，該排水整治工程於 106 年 9 月驗收，設置占地約 1.5 公頃公園滯洪池，可容納滯洪量約 2.8 萬公噸，歷經 107 及 108 年豪大雨，已發揮滯洪調節功能，有效保障民眾生命財產安全，並提供民眾安全優質之休憩環境。
