雲林縣政府辦理早期農地重劃區農水路更新改善工程，未遷移給(排)水溝渠內之電線桿，致阻礙水流，經審計機關促請研謀改善，已建立溝通平台並完成遷移，暢通灌排功能

雲林縣大埤鄉舊庄(五)早期農地重劃區農水路更新改善工程  
(雲林縣政府提供)

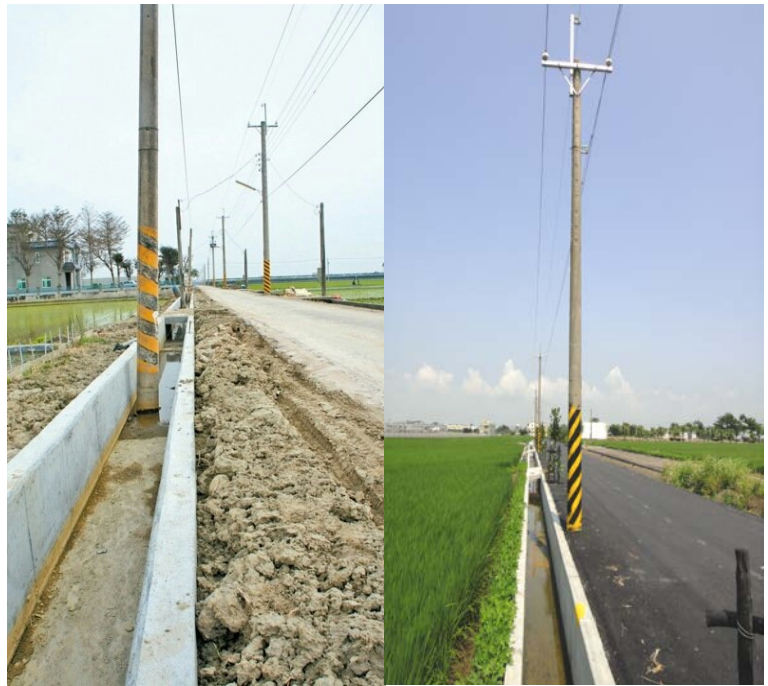
電線桿未遷移

電線桿遷移後

廠商以包覆電線桿方式先行施作給(排)水溝渠，形成一整排電線桿矗立於溝渠內之異常景象，影響水流及灌排功能，經函請雲林縣政府研謀改善。

嗣經雲林縣審計室追蹤改善結果，雲林縣政府已於105年1月20日建立「道路挖掘跨區域溝通平台會議」機制，由局處首長與管線單位進行橫向協調，並利用重大工程督導會報按月追蹤管線遷移進度，以因應突發狀況及避免工程延宕。至前揭2案工程矗立於溝渠內之電線桿，該府業請台灣電力公司於105年3月底遷移完竣，暢通給(排)水溝渠灌排功能。
