前臺南縣楠西鄉灣丘隨緣山農路及井仔湖野溪修建工程完工使用數月，即發生崩坍無法通行，經審計機關促請臺南市政府研謀具體改善措施，業已恢復通行，發揮工程建設效益

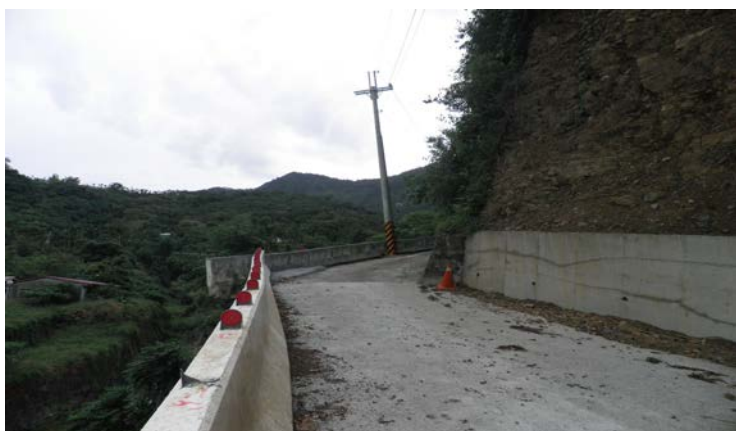
邊坡及農路改善後照片  
（102 年 7 月 31 日現場拍攝）

案經臺南市政府農業局檢討，原委託規劃設計不當，造成野溪護岸淨寬大幅增加，必須挖掘邊坡之坡址土方，反形成更陡峭之邊坡，嗣後類似修復案，將落實設計圖說配合施工現地，並由水利、水土保持與農路等相關主關機關會同審查通過後，再辦理採購發包興建事宜，另邊坡崩塌及農路損毀等缺失，業已督促原施工廠商於 102 年 6 月 19 日改善完成。
