彰化縣環境保護局經管之溪州焚化廠設備逐漸老舊，又因進廠垃圾無法及時去化，廠區內垃圾堆積散發惡臭，經審計機關促請檢討改善，已逐步汰換老舊管材，堆積垃圾亦處理完竣，提升垃圾處理量

彰化縣溪州垃圾資源回收(焚化)廠  
(彰化縣環境保護局提供)

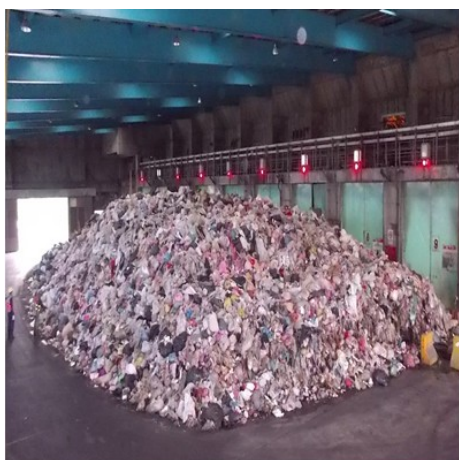
處理前

該局經管之溪州焚化廠，設置有 2 座焚化爐，工程於 89 年 9 月間完工，興建經費約 33 億 6,646 萬餘元，每日最大處理量約 900 公噸，並自 90 年 6 月起委由台灣中油股份有限公司操作管理。經彰化縣審計室查核發現，該焚化廠營運已逾 14 年，相關設備逐漸老舊，卻因歲修期間垃圾調度問題，老舊管材無法逐步汰換，導致自 101 年起因爐管破裂等因素，須停爐待修情事均高不下(自 101 至 103 年度各為 7 次、15 次、11 次)，使垃圾處理量自 99 年度之 30 萬 7,272 公噸，降至 103 年度之 27 萬 9,780 公噸，期間又因進廠垃圾無法及時去化，廠區內多數傾卸區之貯存坑口垃圾堆積因而散發惡臭，屢遭外界詬病，經函請該局研謀改善。

嗣經彰化縣審計室追蹤結果，彰化縣環境保護局已就歲修期間垃圾調度問題研議改善措施，並督促委外廠商於 104 年 4 月起逐步完成老舊管材之汰換，每月垃圾處理量，自 104 年 1 月份之 19,432 公噸，增為 7 月份之 27,459 公噸，增幅約 40.31%，且廠區內堆積約 2,000 公噸之垃圾，亦於 104 年 7 月下旬處理完竣，有助於提升垃圾處理量。
