審計部專案審計報告

新竹瓦斯股份有限公司輸儲設備 維護管理情形

民國 107 年 2 月

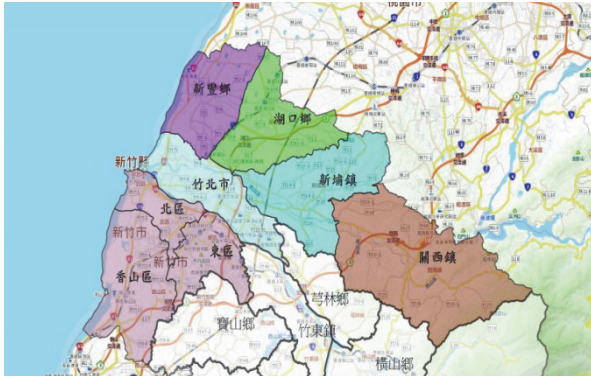
圖 1 新竹瓦斯公司供氣區域示意圖

埔鎮、湖口鄉、新豐鄉等 5 鄉鎮市（詳圖 1），供氣用戶數逐年增加，至 105

年底已達 17 萬餘戶，供氣普及率 77.36%，為全國第 4 位。

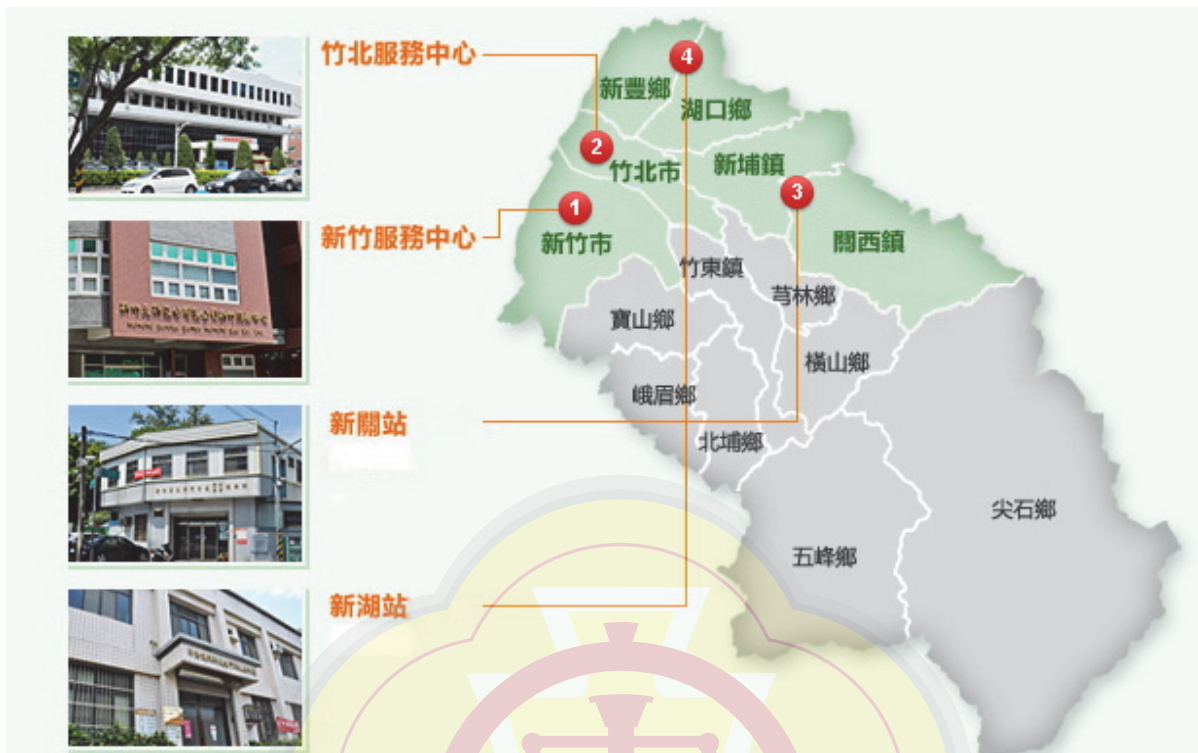
圖 3 新竹瓦斯公司營業據點示意圖

該公司因早於 20 年間由日本石油公司投資創立，區域內之輸配氣管線(以下統稱輸氣管線)²已埋設多時，且潛藏於地底下，管線錯綜複雜，倘管理未善，一旦發生天然氣洩漏逸散，不僅造成公司營業損失，甚且將引發公共災害，對於轄區範圍內之新竹縣、市民眾生命財產造成損害。且間有媒體，如中時電子報 104 年 1 月 28 日及自由時報同年 3 月 9 日均披露新竹縣有 48 座近住宅及馬路天然氣整壓設備無防護裝置與警告標誌，有安全疑慮。故該公司對於輸儲設備³之輸氣管線漏氣檢測、維護管理及整壓設備

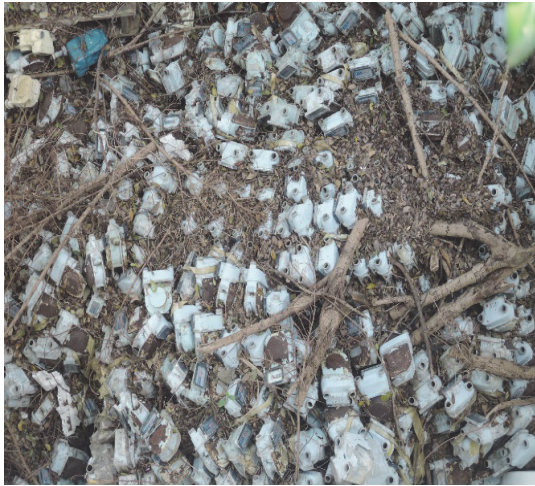
2. 該公司各服務所自 101 年 2 月 19 日起至 103 年 1 月 23 日止，針對已達汰換年限瓦斯表簽准報廢惟尚未清理者，數量高達 3 萬 8,657 只。經會同該公司人員抽查盤點 101 及 102 年度部分待報廢瓦斯表管理情形，其瓦斯表堆置於該公司倉庫後方及頂樓上，且多數因雜亂堆疊致無法盤點及估算實際數量。又據該公司管理部於 102

新竹瓦斯公司倉庫後方堆置待報廢瓦斯表
資料來源：103 年 3 月拍攝。

新竹瓦斯公司對於電腦系統所載瓦斯表異常資料已逐一清查，後續並針對異常發生原因加以釐正。另為釐清瓦斯表帳物不符情形，已著手查調歷年簽辦報廢瓦斯表文件（報廢簽呈、報廢瓦斯表清冊），並就表籍系統逐一勾稽核對；爾後已報廢待變賣之瓦斯表，由瓦斯表保管單位及財產管理單位逐一點交後裝於太空袋中，規劃適當處所統一置放。

者計有 153 只，已依「新竹縣政府及所屬機關學校經管縣有財物賠償計算基準」於 104 年 7 月 20 日簽准辦理賠償 4 萬餘元。已達汰換年限之瓦斯表計有 3 萬餘只，已全數辦理減帳，並於 104 年 12 月間辦理變賣。

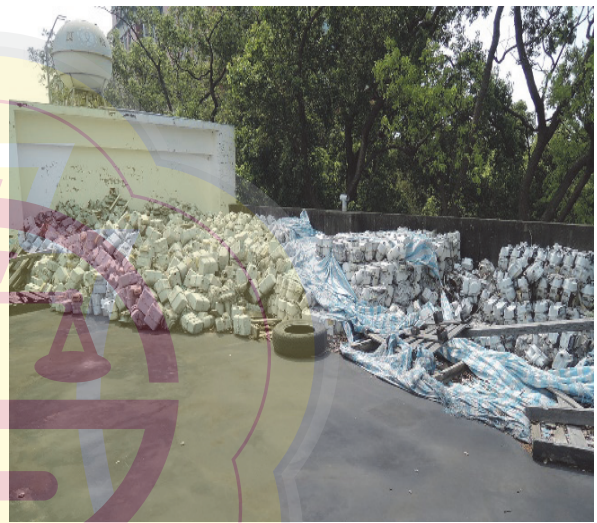
用年限惟無法再使用之瓦斯表待報廢(帳載計有 2,717 只)，亦雜亂堆疊於該公司倉庫頂樓上，無法盤點及估算實際數量。綜上，該公司對待報廢瓦斯表未積極清理及妥善保管，財產帳務處理亦未確實核對辦理減帳，核欠妥適。

新竹瓦斯公司倉庫頂樓堆置待報廢瓦斯表
資料來源：103 年 3 月拍攝。

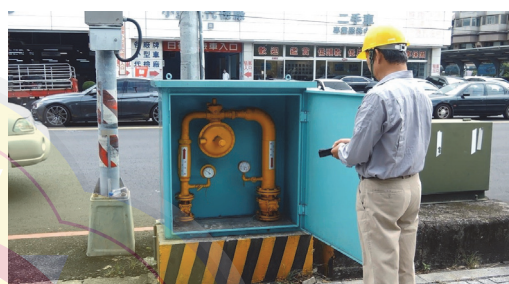
新竹瓦斯公司專人檢測路邊整壓設備情形
資料來源：105 年 11 月拍攝。

二、有關轄管路邊整壓設備無防護裝置部分，新竹瓦斯公司經重新評估轄管路邊整壓設備有安全疑慮者 138 座，業於 104 年 10 月 29 日完成防護箱安裝。另路邊整壓設備，存有鄰近加油(氣)站之潛在風險因素者，已設有開關供緊急應變處理，及

專責人員定期辦理維護檢查暨性能測試，且該公司已設置 24 小時值勤人員，若通報有相關事故發生，可立即派員至現場採取因應措施，俾強化路邊整壓設備設施之安全。

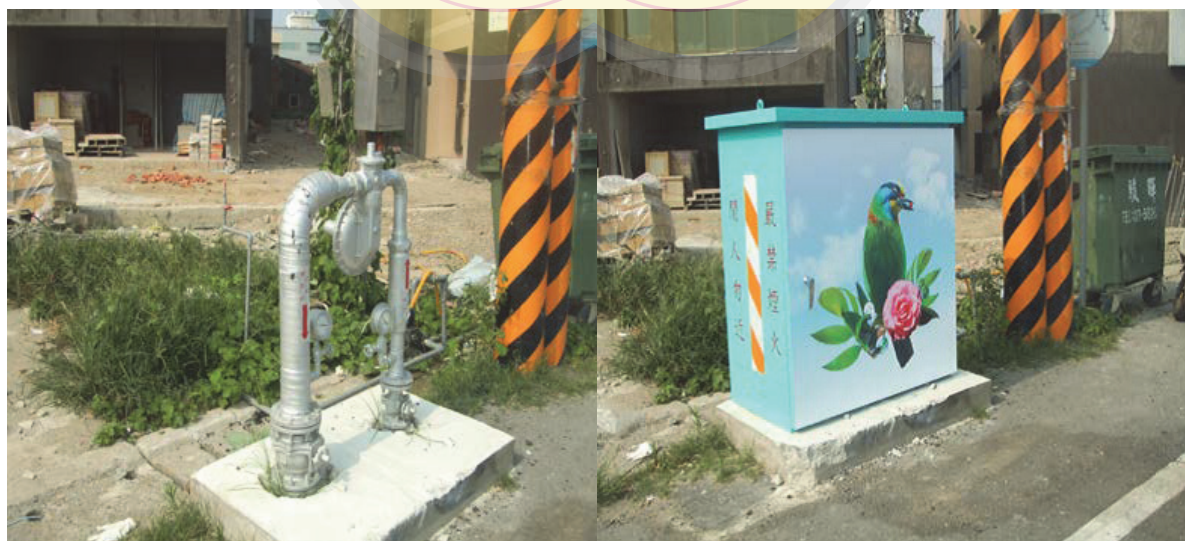
新竹縣路邊整壓設備防護箱設置前後情形
資料來源：新竹瓦斯公司提供。
