經濟部水利署辦理臺南市港尾溝溪排水中游疏洪工程規劃設計失當，肇致堤岸坍塌與鉅額公帑損失，經審計部陳報監察院，業由監察院糾正

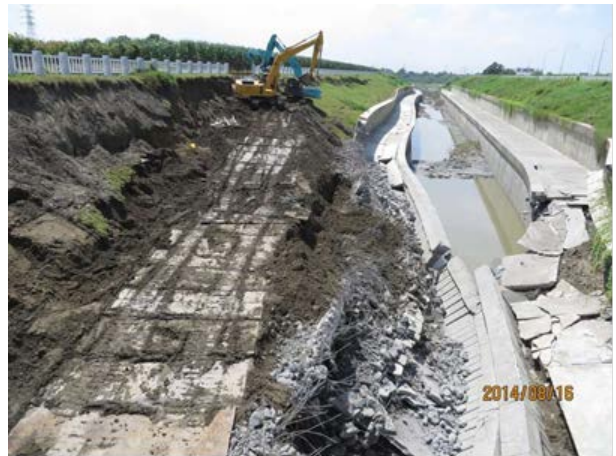
水利署為解決臺南市仁德區長年水患問題，提出港尾溝溪中游設置疏洪道之規劃，報經行政院核定納入「易淹水地區水患治理計畫」辦理，本疏洪工程共分為 6 件標案，決標總金額 8 億 8,132 萬元，已於民國(下同)102 年 7 月至 103 年 6 月間陸續完工，惟完工未久即於同年 8 月間因豪雨造成疏洪道坍塌約 170 公尺，嚴重影響防洪功能發揮。審計部稽察發現，水利署於工程規劃、設計及審核階段，均未將集水區內之中洲排水納入考量，低估洪峰流量及水流沖刷潛勢，肇致工程設施保護程度低於規劃治理標準，復未審慎評估疏洪道渠底沖刷風險，逕刪除渠底保護工之設計失當，又於防汛期間未就防汛道路塌陷及裂痕所顯露之警訊，及時因應妥適處理以抑制災情，錯失搶險時機，致使災情及公帑損失情形持續擴大，徒耗公帑 8 千 4 百萬餘元經費進行搶險，經通知經濟部查明妥處，並於 103 年 10 月 17 日陳報監察院，經該院調查後，於 104 年 2 月 4 日糾正水利署([詳監察院公報第 2947 期](#))。

港尾溝溪疏洪工程坍塌及搶修情形  
(經濟部水利署第六河川局提供)

嗣經審計部追蹤水利署改善結果，該署已完成該疏洪道受損部分之搶險工作，以維持疏洪功能，並重新檢討渠底保護工之設計方案，概估復建工程經費 1 億 6,642 萬餘元，現正辦理招標作業中。審計部將賡續注意後續復建工程執行情形。
