臺東縣政府辦理東海自然生態處理場興建及維護管理情形，未覈實審查設計處理水質與水量，及未積極維護管理，致相關設施閒置，經審計機關陳報監察院，業由監察院糾正

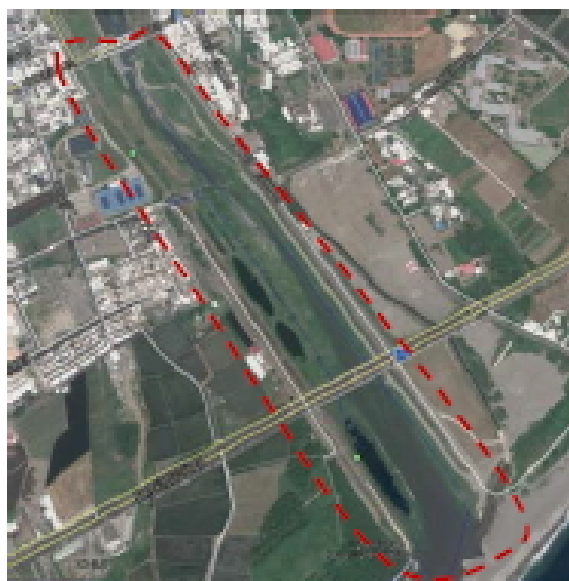
臺東縣東海自然生態處理場鳥瞰圖  
(擷取自 Google Earth)
