# 審計部專案審計報告

## 高52線道路拓寬工程執行情形

民國104年12月

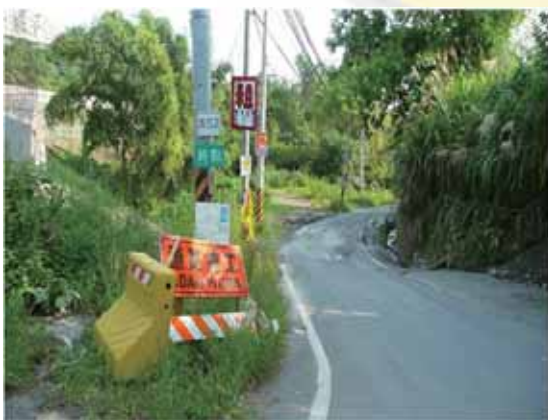
資料來源：高雄市政府工務局新建工程處提供。  
圖 1 原高 52 線道路狹窄，交通容量不足

186 甲，鄉道原高 52 線(仁義路)則狹窄曲折(詳圖 1、圖 2)，亟需闢建一條具規模道路，以銜接各景點並疏解 186 甲線交通流量。

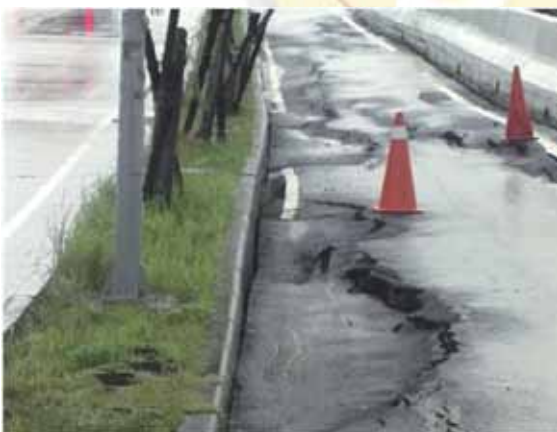
崩塌事件是人為因素，涉及減工減料、監造驗收不實、公共危險罪嫌，此外，該案雖已完成搶修，但只能治標，治本之道必須全部刨除重做，需花費 2 億餘元，高雄市市長表示，會儘快釐清責任重新編列預算重新鋪設。按該議員舉發之義大二路，即為前高雄縣政府辦理之「高 52 線道路拓寬工程」修築之新闢道路，據報載該工程完工後路面施工品質迭遭居民抗議，並發生多次車禍事件，且有其他單位不當設置擋土牆等措施，造成災變情形（詳圖 3）；又高雄市政府已於 100 年 11 月委託專業顧問公司完成鑑定，除提出改善方案外，並追究規

資料來源：高雄市政府工務局新建工程處提供。  
**圖 3 路側擋土牆施作不當，擋土牆傾斜導致路面下陷**

牆，並加載約 3 至 4 公尺高之回填土，惟前高雄縣政府卻未要求設計單位檢核新○營造施工項目之安全性，並就其施工品質、回填土方材質與夯實等施作內容，明定相關規範及檢驗標準，亦未依程序辦理變更設計陳報機關首長核准，即同意新○營造逕行施工，該府於新○營造施工期間，亦無品質查驗等管制措施，肇致該路段原設計之加勁式擋土牆，因上方加載重力式擋土牆而沉陷，重力式擋土牆並受此沉陷影響而翻轉及向外側位移，回填之路基因而沉陷，且道路基層級配厚度、壓實度及用料品質未符合標準，導致路面不平整及塌陷更形嚴重。

營造施工期間，亦無品質查驗等管制措施，肇致該路段原設計之加勁式擋土牆，因上方加載重力式擋土牆而沉陷，重力式擋土牆亦因此而翻轉及向外側位移，導致回填之路基沉陷，且路基因道路基層級配厚度、壓實度及用料品質均未符合標準，使路面塌陷情形更為嚴重。

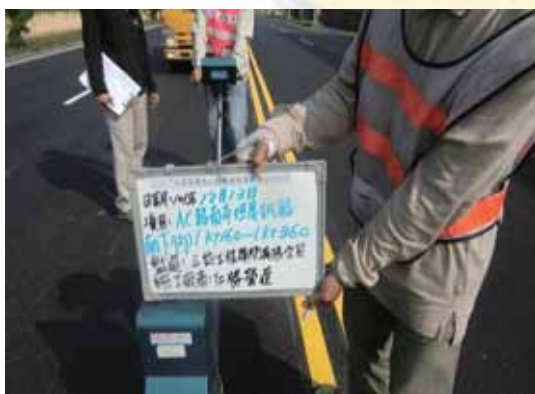
圖 4 路面增加 AC 鋪設厚度，完成後以平坦儀檢測

高雄市政府查復，已針對未依程序辦理變更設計即同意第三人進場施作，亦無品質查驗等管制措施，肇致新增工程影響原設計安全，以及未落實督導廠商及監造單位管制施工品質情形，肇致工程施工品質低落等違失，懲處相關違失人員，並督促嗣後應落實變更設計之核定程序，以及加強查核廠商施工品質與驗收檢驗程序，以避免類此缺失發生。該府並於 101 年 10 月召集相關公路工程機關及學者專家及顧問公司建議改善方式，採路面撓度試驗計算厚鋪 AC 方式，將快車道部分先刨除 3 公分厚之

現有 AC，並清除已劣化 AC 表面，然後再分路段加鋪 15~25 公分之新料 AC，慢車道則加鋪 5 公分，改善路面及基層承载力。

新工處辦理義大二路路面改善工程，採增加 AC 厚度方式改善，可增加承載力及防水性，刨除 AC 面層及基底劣化級配亦改善道路使用年限，加強瀝青混凝土骨料檢驗及現場 AC 料品質管制與落實施工試驗，驗收作業並加強施作平坦度儀器檢驗，確保道路符合規範，嗣經開放 30 個月使用及暴雨沖刷，尚無路面 AC 品質劣化或路
