宜蘭縣政府消防局辦理消防水源查察工作未完整掌握轄內消防栓設置位置及數量，經審計機關促請研謀改善，已完成消防栓清查並強化消防水源管理機制

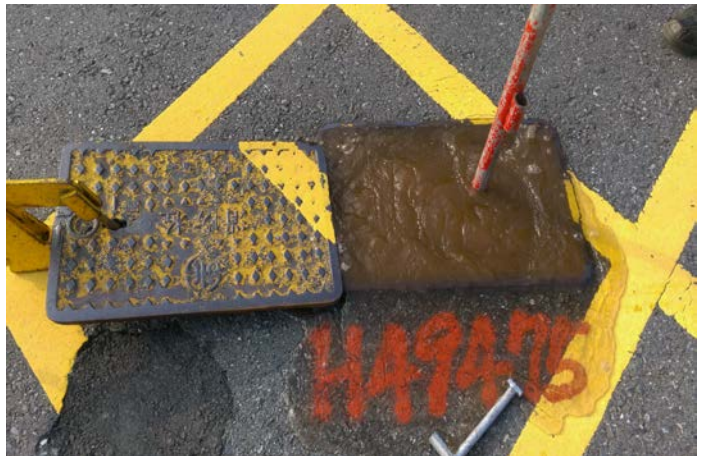
宜蘭縣政府消防局消防水源查察情形  
(104 年 9 月 18 日拍攝)

核發現，該局列管部分消防栓位址，與實際設置位址不符，水源查察工作未盡落實；又該局列管宜蘭縣消防栓計 5,398 處，較自來水公司之宜蘭縣境消防栓設置位置圖資檔之消防栓 7,014 處，短少 1,616 處，經於 104 年 11 月 17 日函請檢討改善。

嗣經宜蘭縣審計室追蹤改善結果，宜蘭縣政府消防局業自 104 年 11 月起派員全面清查，截至 105 年 9 月底止已清查完竣，並針對位址不符之消防栓，確認詳細地址並更正消防水源清冊；消防栓數量短少部分，其中 1,455 處消防栓業依清查結果納管，餘 261 處消防栓或已滅失或損壞，經評估以鄰近消防栓作為替代水源或請自來水公司進行修復。另為強化與自來水公司跨機關間之聯繫，經於 105 年 10 月 6 日函請該公司第八區管理處，按月彙整新增消防栓情形並於次月 10 日前函知該局，強化消防水源管理機制。
