新竹市自行車道部分夜間照明設備已損毀，影響民眾行的安全，經審計機關促請檢討改善，已裝設照明設備並訂定自行車道巡查機制，提供民眾安全之自行車騎乘休憩環境

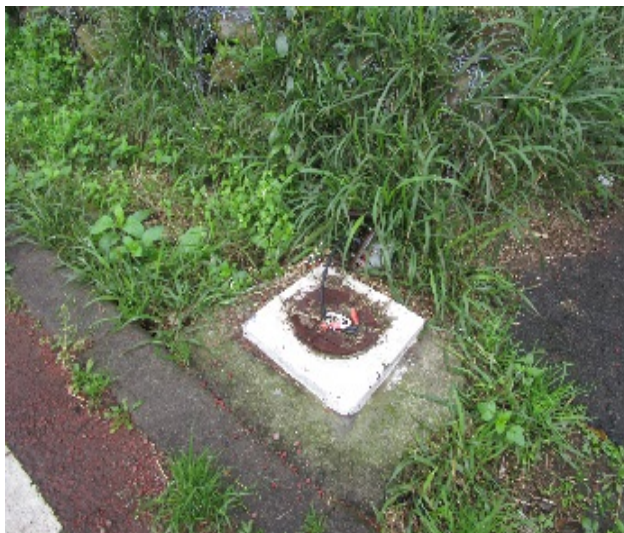
新竹市頭前溪自行車道景觀照明矮燈損毀圖  
(105 年 2 月 24 日攝)

新竹市政府為維護民眾夜間自行車騎乘安全，於民國(下同)100 年至 102 年間陸續於新竹市頭前溪自行車道高灘地路段設置景觀照明矮燈 6 百餘盞，經費 666 萬餘元。新竹市審計室 105 年 2 月查核發現，該府未訂定自行車道巡查機制，又該路段幅員廣大，維護不易，經現場勘查結果，照明矮燈已全數損毀或遭竊，未能發揮照明功能，於清晨及傍晚至夜間等光線不足之尖峰用路時段，易生傷害等意外事故，致屢經民眾投書陳情應修復照明設備等情，經於 105 年 3 月 18 日函請檢討改善。

嗣經新竹市審計室追蹤改善結果，新竹市政府已於 106 年 2 月底完成「新竹市溪洲橋周邊頭前溪高灘地景觀改造工程」，計支用 107 萬餘元於新竹市頭前溪自行車道使用人數較多路段設置附鑲嵌式 LED 及投射燈等照明設備，燈具鑲嵌於溪洲橋橋台上，線路並內嵌於橋台內部，大幅減少被損毀或遭竊之可能性；另已完成訂定自行車道巡查機制，落實執行維護管理，提供民眾安全之自行車騎乘休憩環境。
