國立基隆商工辦理維新館工程，竣工後遲遲未能取得使用執照，經審計機關稽察發現後促請積極妥處，現已取得執照並開放啟用

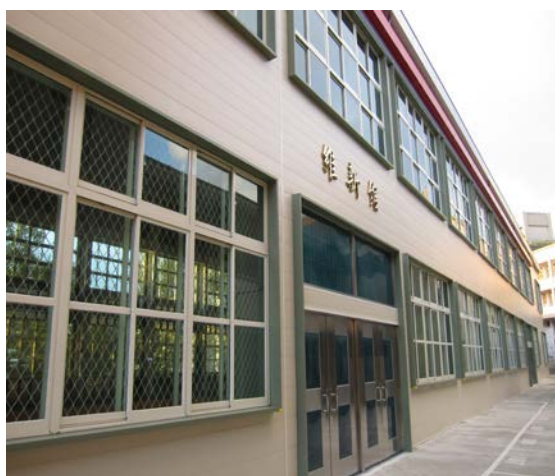
基隆商工維新館，為一棟二層樓建築物，下層為鋼筋混凝土構造，設置體育訓練室、儲藏室等；上層採鋼構挑高建築，設置2個籃球場，總樓地板面積2,264.65平方公尺。該工程契約金額3,500萬元，經於98年10月2日開工，99年5月31日完工，該工程建築面積超過2,000平方公尺，惟未採用防焰設計，核與建築技術規則第3章第69條有關建築物防火構造之規定不符，致完工後遲遲無法取得使用執照。經審計部教育農林審計處稽察發現後促請該校積極研謀改善。

基隆商工維新館外觀  
(擷自基隆商工全球資訊網站)

案經審計部教育農林審計處追蹤結果，該校業已完成防火構造等相關設施改善作業，並於102年8月19日取得該建築物使用執照。經該校加裝相關防撞安全設施後，該館業於今(103)年2月11日正式開放供學生室內體育活動教學使用；至原設計單位疏失責任，該校亦已檢討經依約扣罰服務費。
