## 雲林縣政府辦理受鎘污染場址排水溝渠整治作業未臻周妥，審計機關促請改善

雲林縣政府(下稱縣政府)辦理受鎘污染場址排水溝渠整治作業，經審計部臺灣省雲林縣審計室查核發現，整治範圍未包含下游渠道，受鎘污染底泥遇大雨漫淹恐二次污染周遭農地，經函請檢討改善，已於下游渠道增設封底隔離底泥，以避免危害生活環境及民眾健康。

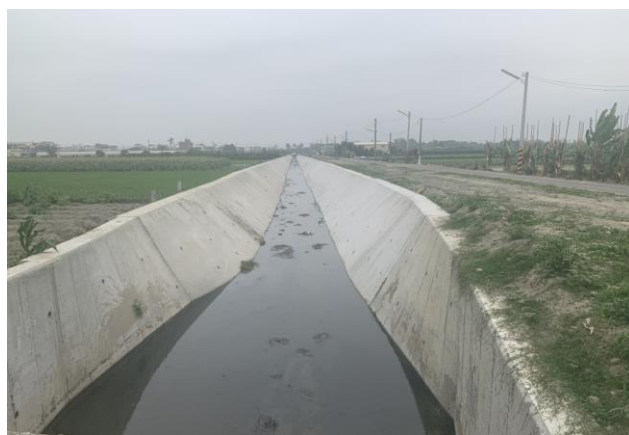
雲林縣虎尾鎮棋盤厝大排整治完成情形  
(雲林縣政府提供)

示底泥受鎘污染情形依然存在。縣政府乃爭取經濟部水利署補助 2,400 萬元，施作該大排上游護岸及封底。惟其下游渠道僅有護岸無封底，遇大雨漫淹，恐造成附近農地二次污染，亟待積極確認污染範圍，及就封底長度不足部分再行研謀處理，審計室遂於 109 年 5 月函請縣政府檢討改善。

審計室表示，經追蹤改善情形，上開 2 處農地受鎘污染場址已於 109 年 10 月整治完成，縣政府於 110 年 1 月 4 日公告解除列管，恢復農地耕種功能；上開工程於 110 年 5 月完工驗收，除原本設計含封底之新設堤防 1,627.7 公尺外，並加封下游既有堤防渠底 351 公尺，有效避免含重金屬汙染之底泥擾動，確保周遭農地食用作物安全。
