**桃園市政府水務局辦理大溪排水自然水質淨化工程，經審計機關促請檢討改善，已將污水截回處理，改善板新水廠之水源水質**

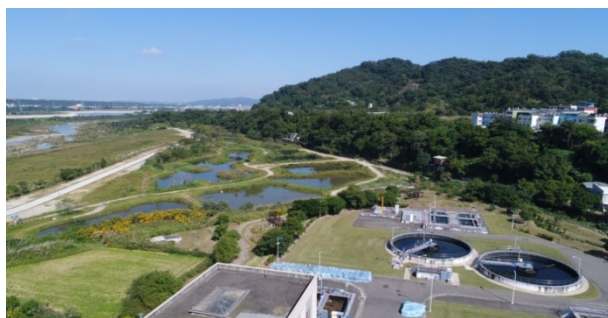
大溪排水自然水質淨化工程  
(桃園市政府水務局提供)

嗣經桃園市審計處追蹤改善情形，水務局於 107 年 11 月底增設取水溝，將污水截回月眉人工濕地淨化，據水務局統計 108 年 1 至 7 月間平均每日進流量已提升至 5,176 立方公尺，達設計水量之 86%，且水質經淨化後由重度污染減為輕度污染，水質污染削減率 70.5%，已達設計值 6 成以上，改善板新水廠之水源水質。
