## 臺中潭雅神自行車道人車分道措施未妥善，審計機關促請改善，已建置人車分道系統

臺中市政府觀光旅遊局(下稱觀旅局)經管潭雅神綠園道自行車道，辦理車道及周邊設施維護管理作業，經審計部臺中市審計處查核發現，該自行車道未妥善建置人車分道系統，影響遊客安全及遊憩品質，經函請研謀改善，已建置人車分道系統，並增設人行景觀橋串聯人行步道，以保障遊客安全，提升遊憩品質與樂趣。

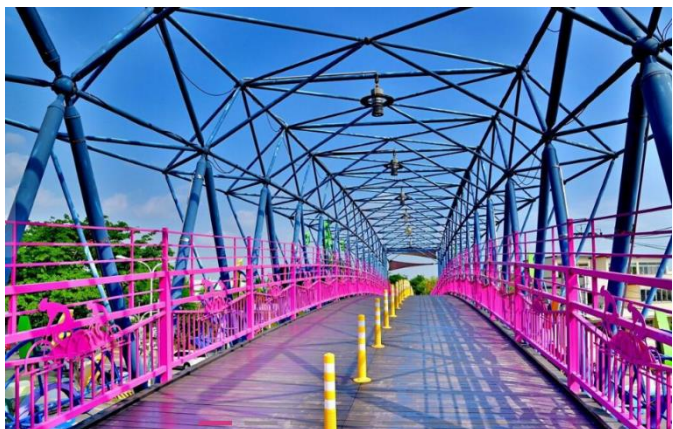
臺中市潭雅神綠園道自行車道  
(擷取自臺中市政府觀光旅遊局網站)

審計處表示，經追蹤改善情形，觀旅局評估潭雅神綠園道自行車道遊憩型態轉變，113 年 1 至 2 月遊客人次達 53 萬餘人次，配合觀光發展趨勢，已於 113 年 1 月完成建置該自行車道 5 處人車分道系統，總長度由原

1.3 公里增加至 7.7 公里，並增設人行景觀橋串聯人行步道，以保障遊客安全，提升遊憩品質與樂趣。
