雲林縣斗南鎮公所辦理他里霧親水公園景觀吊橋工程因規劃設計欠周，致施工期間橋塔傾斜，經審計機關促請研謀改善，業已扶正補強並開放通行

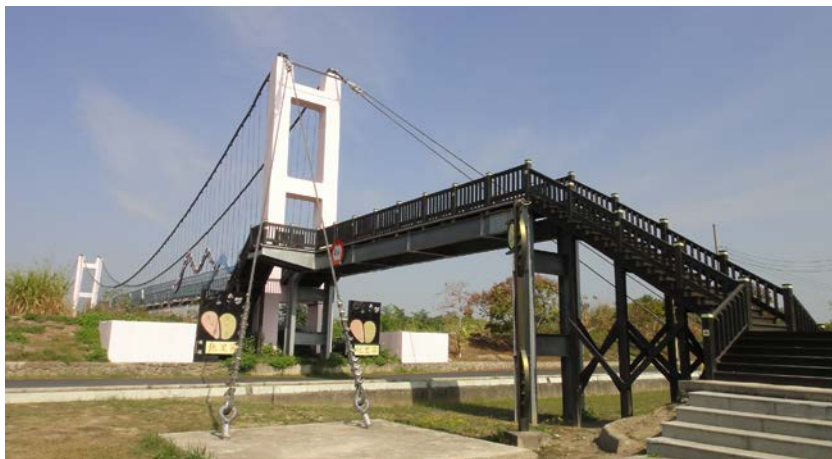
雲林縣斗南鎮他里霧親水公園景觀吊橋  
（雲林縣斗南鎮公所提供）

嗣經雲林縣審計室追蹤斗南鎮公所改善結果，該公所已參照臺灣省結構工程技師公會鑑定建議方案，將北岸橋塔扶正補強，並將景觀吊橋重新施作為「對稱背拉」結構，於 103 年 8 月 12 日完工驗收，同年 9 月 27 日舉辦啟用典禮，開放通行使用，提供民眾安全遊憩場所。
