苗栗縣頭份市東興段山坡地保育區土地未經開發許可，遭砍伐林木及改變地形地貌，影響水土保持及環境保育，經審計機關促請查處，違規開發山坡地已恢復植生農用，並依法處以罰鍰

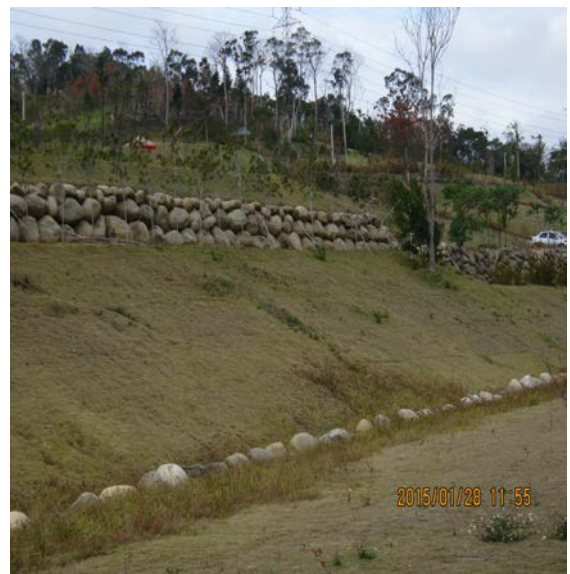
查核發現頭份市東興段山坡地，土地使用分區為「山坡地保育區農牧用地」，惟民眾未經申請開發許可，逕將約 15 公頃之山坡地開挖整地，砍伐林木，改變地形地貌，闢建平台，並合併分割成 63 筆土地販售，影響水土保持及環境保育，經於 103 年 5 月函請苗栗縣政府查明妥處。

苗栗縣頭份市山坡地違法開發情形  
(104 年 1 月 28 日拍攝)

嗣經苗栗縣審計室追蹤改善情形，該府於 103 年 8 月逐筆清查後，審認違規土地經依法裁處罰鍰 154 萬元並限期改善，其中 52 筆地號已恢復植生農用，另 11 筆土地經該府同意展延限期改善中、或違章部分業依年度分類組依序排程拆除等，有利山坡地水土保持暨自然生態之永續利用。
