前高雄縣政府辦理高 52 線道路拓寬工程，通車後路面不平整及塌陷情形嚴重，經審計機關促請研謀改善，高雄市政府已採取因應措施，有效改善路面品質

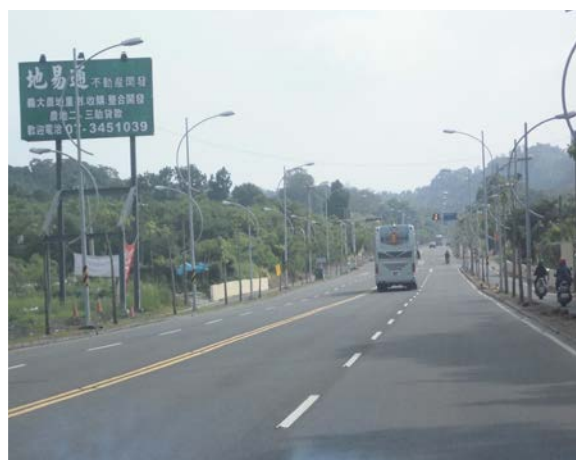
高 52 線路面品質已改善  
(103 年 6 月 19 日實地拍攝)

經高雄市審計處追蹤高雄市政府改善結果，該府已追究相關人員疏失責任，並向監造與施工廠商提起民事求償；至於現場道路路面品質不良部分，經該府洽學術機構及交通部公路總局研提改善方案後，採加厚之瀝青混凝土重新鋪設面層，已於 102 年 6 月驗收合格，驗收迄今歷經 1 年，未再發生路面不平整或塌陷情形，已有效改善路面品質。
