嘉義縣市區道路部分路段呈現龜裂或凹陷損壞未能及時修復，或道路整修後鋪面仍有不平整現象，經審計機關促請檢討改善，業已精進養護作為並採行有效改善措施

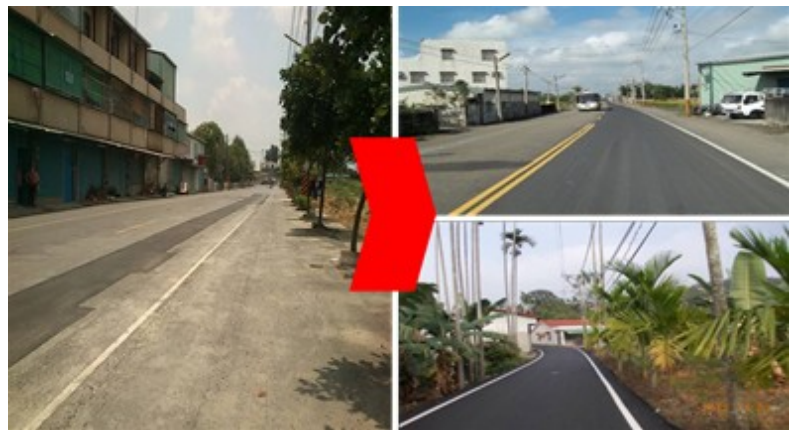
嘉義縣道路改善前  
僅採申挖範圍修復路面

嘉義縣道路改善後  
採一車道寬度修復路面

車道修復機制(103 年度實際修復面積 65,833  $\text{m}^2$ ，較挖掘面積 27,228  $\text{m}^2$ ，增加道路平整度 38,605  $\text{m}^2$ )，及強化鋪面與人/手孔蓋、排水溝蓋銜接處施工；並建置道路巡查行動通訊即時聯絡網及考核鄉鎮市公所平時執行市區道路養護情形等改善措施，強化道路服務品
