新竹市政府配合新竹市後火車站觀光夜市設置管理室，縮減國道轉運站車道寬度，肇致行車不便危及交通安全，經審計機關促請檢討改善，業已拆除違建回復車道原有寬度，維護行車安全

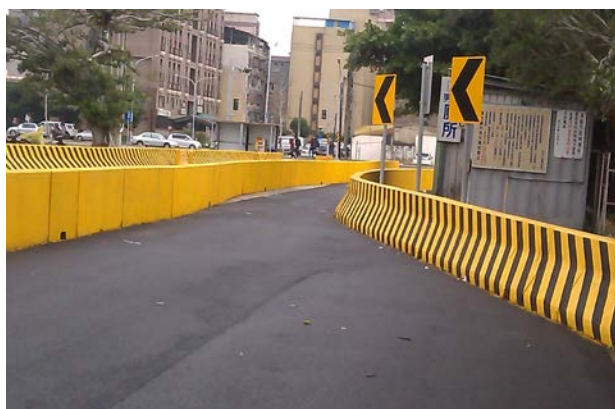
新竹市攤販協會未經申請建造執照，逕於向新竹市政府租用之新竹市後火車站觀光夜市場地，設置管理室及廁所等違章建物，經新竹市審計室查核發現，該府為配合該協會上開違章建物需求，縮減國道轉運站客運專用車道及小客車專用車道，致該路段之車道寬度分別由 7 公尺縮減為 4.97 公尺、6.5 公尺縮減為 2.8 公尺，並因內縮而產生斜彎處，肇致行車不便危及交通安全，經函請該府檢討改善。

新竹市後火車站觀光夜市  
管理室及廁所違章建物拆除前  
(新竹市審計室 103 年 12 月 3 日拍攝)

嗣經新竹市審計室追蹤新竹市政府改善結果，該府業已拆除上開管理室及廁所等無照違章建物，回復國道轉運站客運及小客車專用車道原有之寬度，維護行車安全。

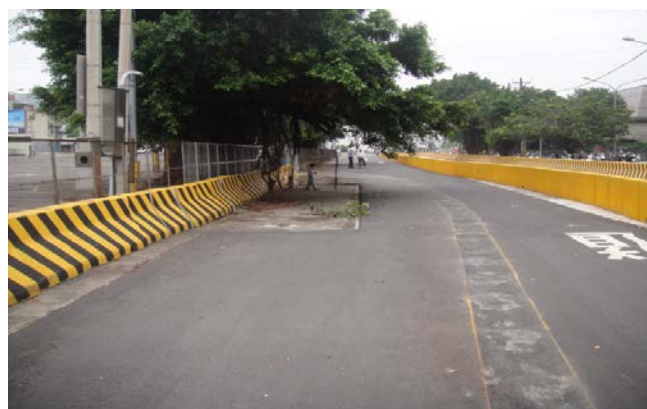
新竹市後火車站觀光夜市  
管理室及廁所違章建物拆除後  
(新竹市政府產業發展處提供)
