基隆市立殯葬管理所經管火化爐設備排放之戴奧辛未符標準，經審計機關促請檢討改善，業已研訂相關規範，並加強人員操作訓練及追蹤檢測，有效改善空氣品質，維護民眾健康

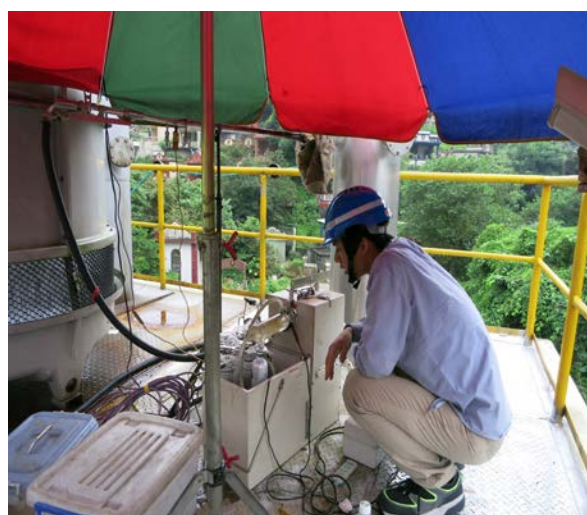
基隆市立殯葬管理所火化爐設備檢測情形  
(基隆市環境保護局提供)

嗣經基隆市審計室持續追蹤改善情形，殯葬所業於 102 年 12 月間研訂「基隆市立殯葬管理所空氣污染防治設備標準作業流程」，明訂操作集塵設備標準作業程序，並加強教育訓練、落實操作手冊記錄及適時檢修，以提升火化爐運用效能，降低空氣污染；截至 103 年 9 月底止，火化爐排放戴奧辛情形，經基隆市環保局後續檢測結果，均已符合排放標準，有效改善空氣品質及維護市民健康。
