基隆市防汛平台及相關設備間有異常，審計機關促請改善，已辦理修復及校正

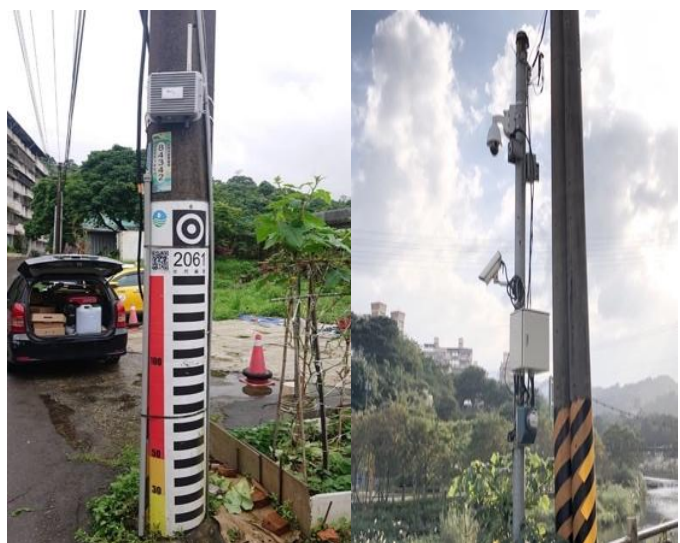
然而，審計室於113年7月查核發現，防汛網資訊平台間有部分設備異常或損壞訊息，及網路連結中斷情事，又經實地抽測各設備運作情形，其中淹水感測器部分，計有愛四路等17處電池電壓值低於服務建議書規範，恐影響供電傳輸，及暖暖區車行地下道等3處，水位高度顯示異常；戶外監控攝影機部分，計有瑪陵坑溪及大武崙工業區等2處之電箱鏽蝕浸水及線路機板或攝影鏡頭損壞，影響攝影監控功能，審計室遂於113年8月函請市政府研謀改善。

基隆市政府淹水感測器(左)及監控攝影機(右)
(基隆市政府提供)

審計室表示，經追蹤改善情形，截至114年5月底止，市政府已更換淹水感測器電池、監控攝影機電箱與鏡頭，並修復防汛網資訊平台網路連結及校正相關設備，以發揮整體設施效能。
